# 敏督利颱風對六龜試驗林林道之影響及復建對策

◎集水區經營組・黃瓊璿    ◎六龜研究中心・林照松    ◎推廣組・王炳宗

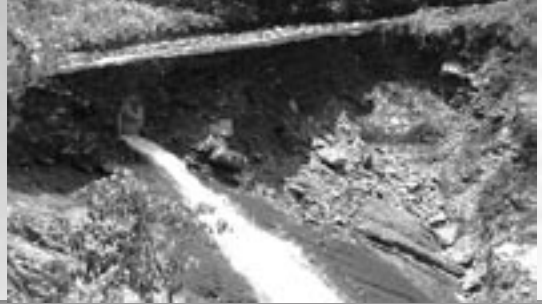
圖二 3K+750路基淘空岩盤裸露

4. 管涵脫落（含出水口）， $L=6\text{m}$ 。

5. 靜水池掩埋1處。

6. 路基流失 $H=4\text{m}$ ， $W=30\text{m}$ ， $L=55\text{m}$ 。

7. P.C路面毀損， $W=5\text{m}$ ， $L=35\text{m}$ 。

一、地質地形因素：整個區域有台地堆積、六龜礫岩、糖恩山砂岩、長枝坑層、樟山層、新威向斜、茶頂山背斜、新發斷層、六龜斷層等豐富地質構造。山區地層岩性屬中新世晚期，為黑色粘板岩和砂岩互層構造，因受板塊擠壓作用，岩層破碎、節理發達、風化程度高、傾斜角度頗大，因而容易形成岩塊崩落、順向坡平面滑動，如南鳳林道

3k+750、鳳崗林道12k+100，均為此例。至於鳳崗林道14k+500之地滑，初步研判應屬河流上源頭之零次谷，本就是地表水及地下水集流通道，加之地層中似有一層石墨質頁岩，遇水極易軟化而形成滑動層，此一豪大雨扮演加速催化的角色，使得土塊荷重增加和抗減強度減弱，乃發生大面積滑動。

俱到相當不易。道路經過水路的橫向排水，若干年前在設計上大抵以管涵為之，但是從這次在南鳳林道3k+750、鳳崗林道12k+900兩處之狀況，管涵均不足以安全排水，原因在於：排水斷面不佳易被雜物阻塞；結構性差，不足以抵抗因基礎變動所形成的應力而損壞，導致逕流集中淘刷，沖毀下邊坡駁坎，反而變成禍源。因此後期的設計改變為箱涵結構，加大排水面積和強度，於多納林道4k+900處可以看到大斷面箱涵的效果。

| 南鳳林道 | | | |
|---|---|---|---|
| 一 | 3k+400處 | 1.懸臂式R.C擋土牆（基礎加鋼軌樁），H=8m，L=35m。<br>2.P.C路面，W=5m，L=35m。 | 3,000千元 |
| 二 | 3k+750處 | 1.懸臂式R.C擋土牆，H=2.5m，L=25m。<br>2.2m*2m箱涵（含靜水池與出水口），L=15m。<br>3.加勁格網擋土牆，H=12m，L=40m。<br>4.護坡，H=2m，L=50m。<br>5.P.C路面，W=5m，L=50m。 | 6,000千元 |

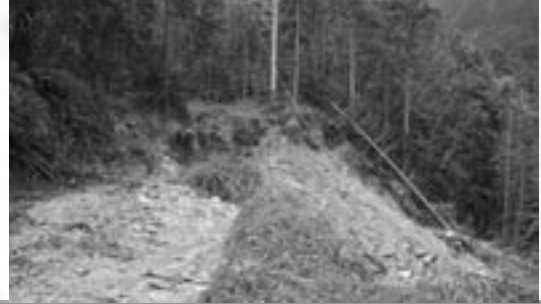
圖四 12K+100路基沖蝕及下邊坡土石滑落

1.路基淘空：H=5m，W=38m，

L=120m。

2.管涵掉落1處。

3.駁坎滑動脫落H=3m，L=20m

4.P.C路面毀損，W=2m，L=25m。

| 鳳崗林道 | | | |
|---|---|---|---|
| 一 | 12k+100處 | 1.懸臂式R.C擋土牆（基礎加鋼軌樁），H=2m，L=38m。<br>2.加勁格網擋土牆，H=10m，L=38m。<br>3.排水溝（1m*1m），L=140m。<br>4.護坡，H=3m，L=45m。<br>5.P.C路面，W=4m，L=45m。 | 4,000千元 |
| 二 | 12k+900處 | 1.節制壩，H=5m，L=12m。<br>2.2m*2m箱涵（含靜水池與出水口），L=12m。<br>3.懸臂式R.C擋土牆，H=5m，L=20m。<br>4.P.C路面，W=4m，L=30m。 | 1,500千元 |

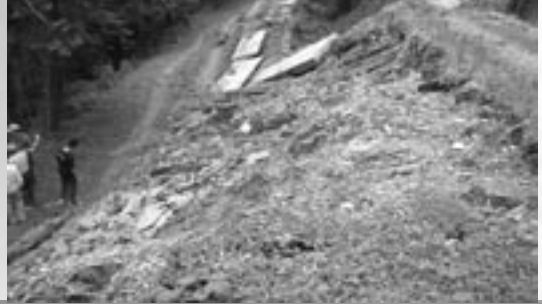
- 1.路基下陷：H=5m，W=10m，  
L=110m（近地滑之頭部）。
- 2.本處為一大型之地滑，其範圍尚未  
能確定，估計約有200m（長）x120m

圖十 原有路基下陷滑移

（寬）x10m（深），據現場判斷仍可能繼續滑動，應先予監測再做處理。

三、復建計畫：因受害狀況尚未仔細調查，故復建工程內容保留。本地滑區不影響主要交通，且無立即處理之條件，擬先行監測計畫，再做復建評估。
