以非破壞檢測技術評估白千層腐朽劣化研究

◎林業試驗所森林經營組·彭炳勳 (bspeng@tfri.gov.tw)、邱志明

高雄市列管特定紀念樹木—白千層

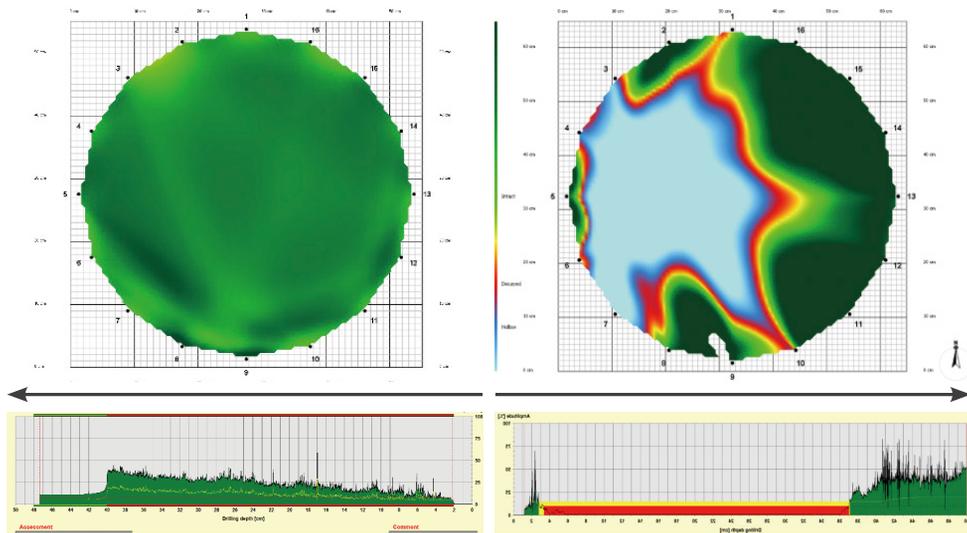
圖2 健全與腐朽之白千層於應力波斷層影像與阻抗圖譜檢測結果。

經產生劣化腐朽的白千層其平均音速值(最小、最大、整體)明顯低於健全的白千層；由音速分佈影像圖可得知木材健全者其音速值較高且高低值差異較小，若樹幹內部產生腐朽空洞，則健全的區域有較高的音速值，腐朽空洞的區域呈現較低的音速值。

另配合阻抗圖譜儀所取得的樹幹壁殘存厚度與內部腐朽空洞資料，可佐證應力波檢測技術對於樹幹內部缺陷位置與材質變化的量測能力，兩者間具有相似性，結合使用能更有效並快速進行樹幹缺陷檢測，亦可透過不同高度之多層斷面架構立木腐朽狀況之立體模型，建立樹木樹幹部危害程度之量化數據，做為風險管理的科學數據客觀判斷(圖2)。
