應用超音波斷面影像技術簡評立木健康

◎國立台灣大學森林環境暨資源學系副教授·蔡明哲

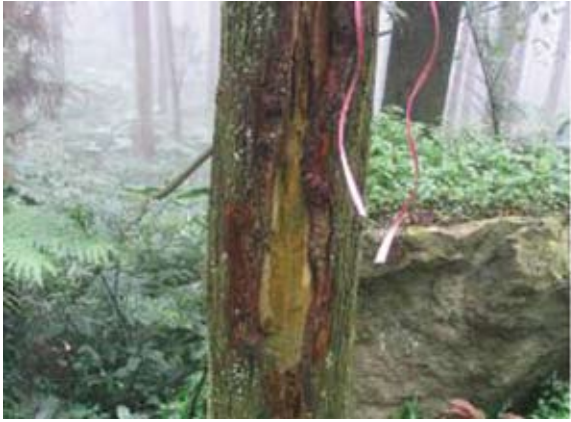
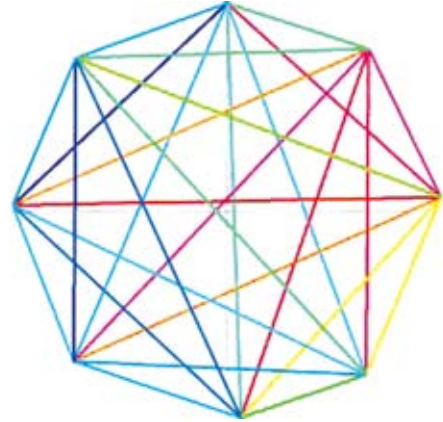
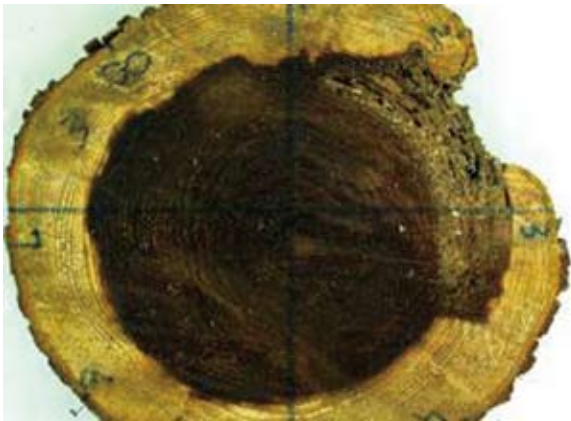
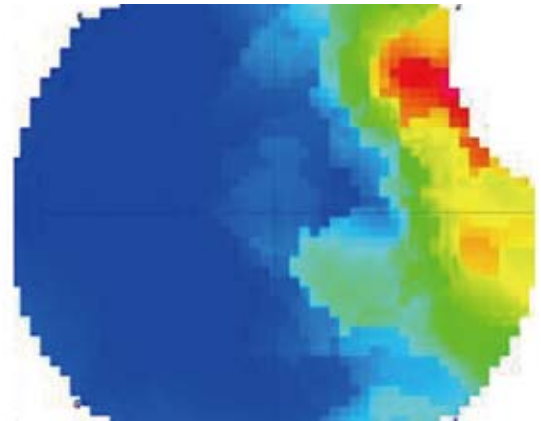
圖1. 樣木一與其2D超音波斷面影像(蔡明哲 製圖)

本研究應用Sylvatest超音波儀結合斷層影像技術，以8個偵測點方式檢測有腐朽的柳杉立木斷面後，砍伐下該立木斷面並比較之。樣木一(圖1)以VTA(Visual Tree Assessment)法進行檢測時，發現有捲皮現象，且捲皮中央部分有腐朽的現象，因此進行8個偵測點多路徑超音波試驗判斷腐朽位置與大小，在下圖右上部分可以看出每一條路徑的超音波速度以顏色標示結果，越接近桃紅色速度越低，越接近藍紫色其速度值越高，在圖中可以發現在偵測點2的方向，與其連接的超音波速度皆為紅色，在偵測點3的方向，與其連接的超音波速度標示皆為黃褐色，因此藉由先前實驗結果印證可以得知缺點所在區域為2、3方向，在圖左下方為林木砍伐切片後之影像，將其與右下方斷面影像進行比較，發現在偵測點2、3之間，也就是當初林木捲皮部分，其內部經砍伐後發現有嚴重腐朽，與影像相比較可以發現在捲皮處

有紅色區塊代表嚴重腐朽，在周圍黃橘色區塊也正好是圓盤本身腐朽區塊，在影像上深藍色的區塊也是圓盤上材質較好的區塊。

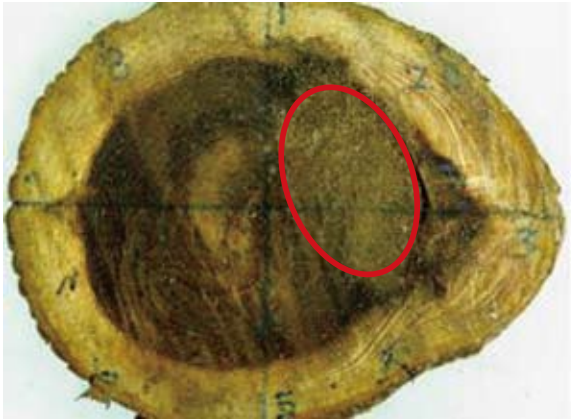
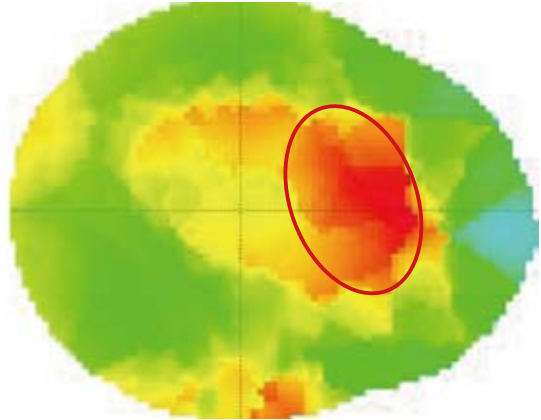
圖2. 樣木二與其2D超音波斷面影像(蔡明哲 製圖)

樣木二(圖2)在斷面影像中可以看到在紅圓圈所標示位置正是圓盤上腐朽的位置。且

在中心位置有輕微腐朽的徵兆，也由影像中橘黃色區塊顯示出來，因此可知將此技術應用在於外觀由林木目視評估法後的精密診斷確知腐朽程度與位置有良好的效果。☼
