莫拉克風災後的扇平森林生態科學園

◎林業試驗所六龜研究中心·周富三、朱榮三、游漢明

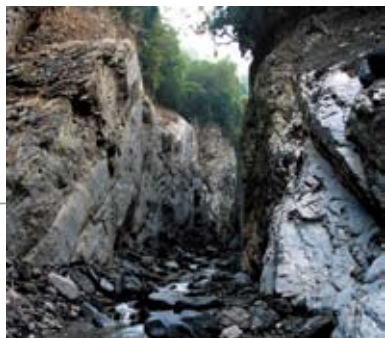
長約300 m的扇平溪峽谷地形

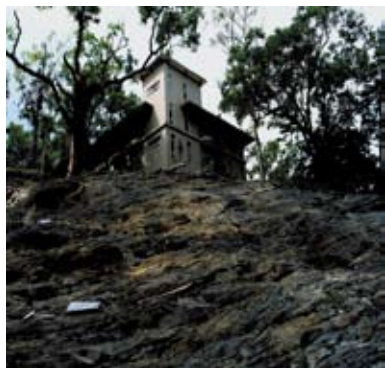
位於大岩盤上的林業會館

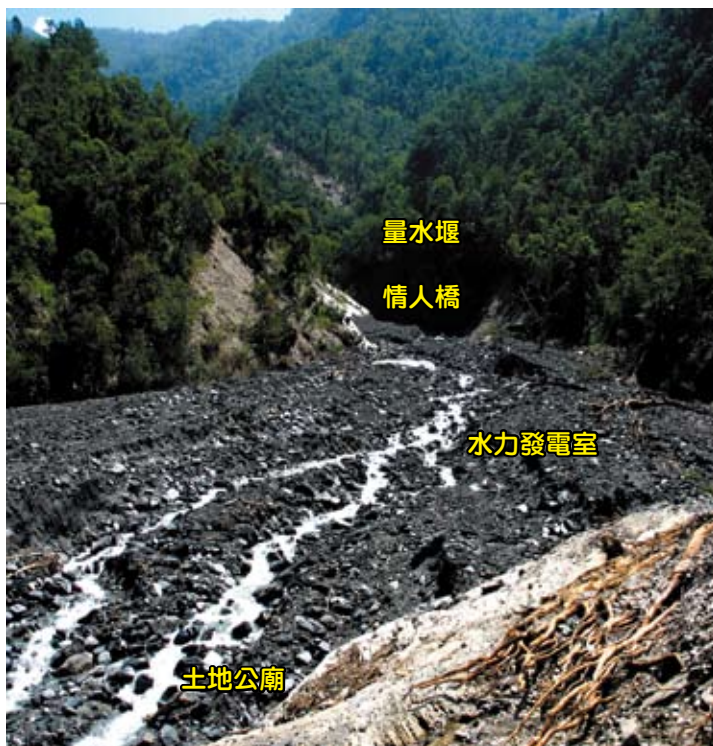
圖2. 扇平園區災後改變的情形(周富三 攝)

量水堰

情人橋

水力發電室

土地公廟

目前扇平溪床最寬處約180 m，舊有建物及步道設施被沖毀的情形
