福山植物園生態工法案例之檢視

◎圖、文/林業試驗所集水區經營組·黃瓊璵 (tfrihcp@tfri.gov.tw)

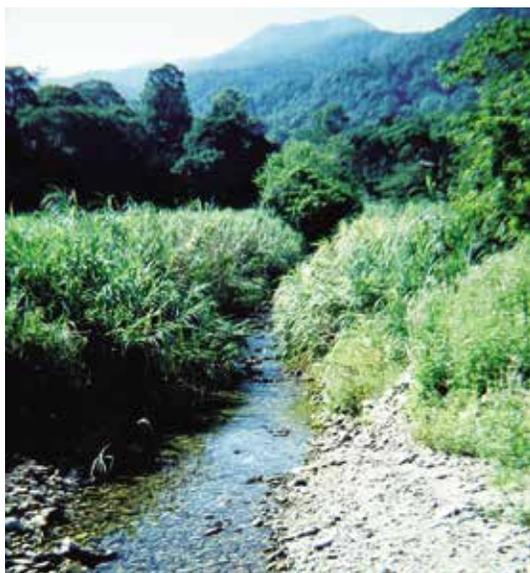
早期哈盆溪水流平穩，且河床和河岸相當穩定。(1991.05.21攝)

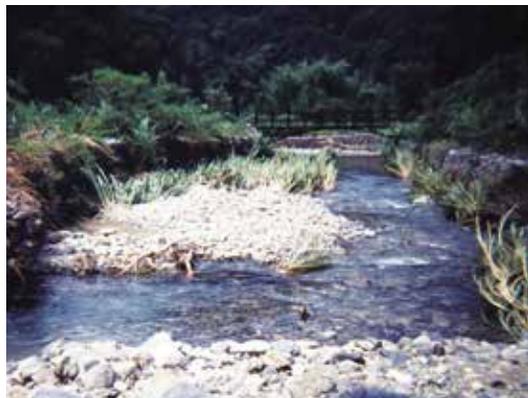
第二階段在賀伯颱風之前，以福山研究中心之年度預算，均足以支應一般的林道和水土保持維護工作項目。料不到1996年7月31日賀伯颱風掠過臺灣北部，氣象局阿里山測站測得雨量為1,094.5mm(07/31)和892.0mm(08/01)，全臺受災嚴重，福山植物園亦無法倖免。園區樹木折損不在話下，哈盆溪氾濫成災，滿目瘡痍。此次災害已超出中心的復建能力，僅能就能力所及做好緊急搶修，另外則請水土保持局協助。

賀伯颱風侵襲後哈盆溪氾濫成災。(1996.08.07攝)

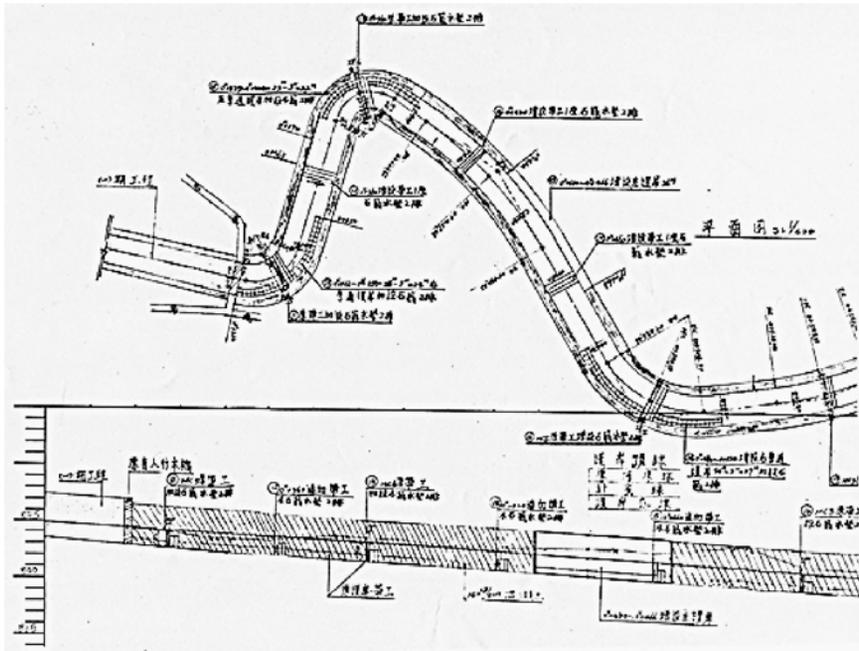
哈盆溪整體治理規劃圖之構想手稿。

畫項下，辦理河川護岸及河流穩定工程，以生態工法之箱籠護岸及木樁穩固河床箱籠之帶工構造物，用以穩定彎道急流；另於護岸播種草類及植栽，加速綠化人為工程構造物配合福山植物園草生植物區之生態景觀。至1998年大抵完工，此為第三階段。從哈盆溪整體治理規劃圖之構想手稿來看，本整治工程採生態工法，其基本原則重點為：

1. 導正溪流流向、穩定流心，避免河道沖蝕，改善溪床坡降。
2. 木樁固定箱籠構造物，減少溪水迂迴造成溪流彎道淘刷及河岸崩落。
3. 箱籠護岸散播草類種子使覆蓋完全，並引導溪流水生植物之衍生。
4. 配合福山植物園參訪遊客，對河流生態工法整治理念之認知，擴大教育宣導效果。

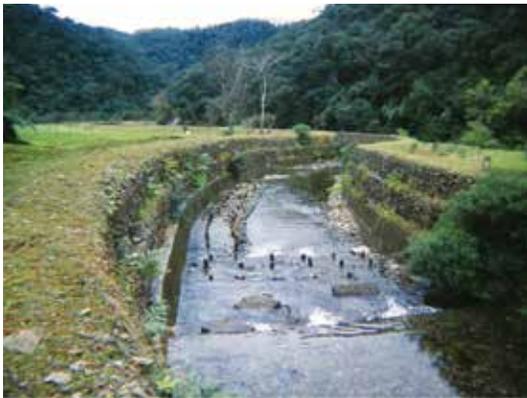
哈盆溪治理後之箱籠護岸及帶工。(1998.10.20攝)

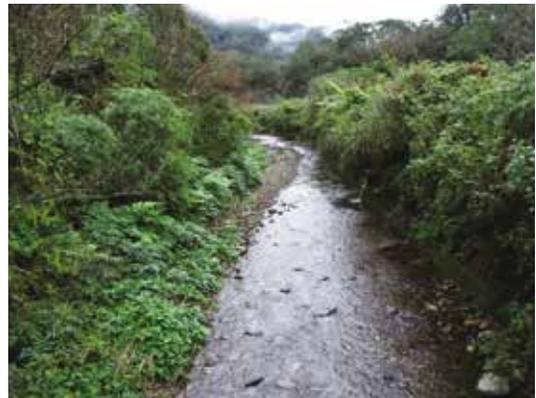
哈盆溪之箱籠護岸植生恢復情形。(2015.12.25攝)

徑，從而兩旁的植物種植區土方，得以穩固而免於被沖蝕。因此，雖然經歷了2009年莫拉克風災、2015年蘇迪勒和杜鵑兩次颱風相繼侵襲，帶來相當大的雨量，可以說是經得起考驗。由於工程設計時特別強化堤岸水泥

基台，以及連續帶工之設計，能抵抗湍急水流和土石之衝擊；加上足夠的水流斷面，容納瞬間暴雨強度，導引哈盆溪水流平順的無害通過。經過這麼多年之後，不只是兩旁的櫻花成長茁壯樹勢優良，連堤岸和其斜坡上
