頭份市社區伯公樹的樹木風險

◎自由研究者·鍾明哲 (15692401@gmail.com)

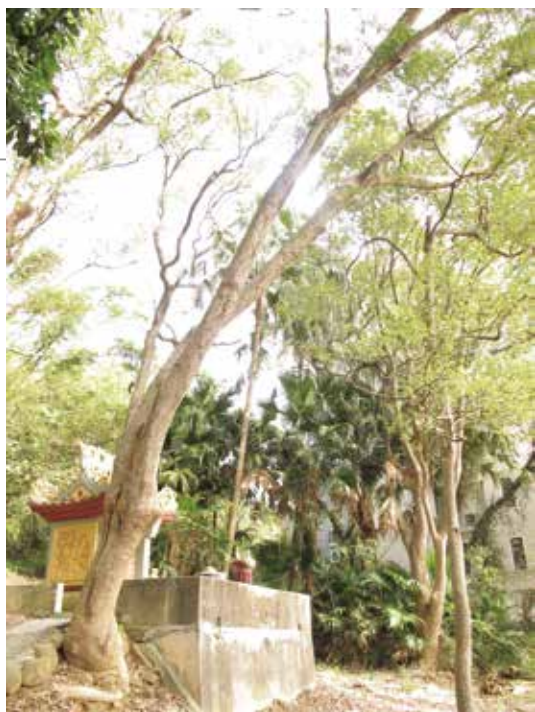
圖3 頭份市山下里的黃家伯公旁具有雙主幹夾皮與反應根系的相思樹，足以破壞廟礎與造成公共危險。(鍾明哲 攝)

成黃家伯公廟身基礎龜裂，極有可能破壞廟身基礎穩定，進而造成建物損害。樹體的樹冠枝葉茂盛，加上位處邊坡以及主幹基部具有等勢枝(co-dominant trunk)，下部等勢枝與上部者近等長，雖然發生反應生長，仍不堪自身重量與風雨造成的額外負重，於等勢枝間產生縱向裂縫(crack)，一旦斷裂將使下部等勢枝墜落至民眾活動空地與高架電纜線，如果發生枝條彈跳將嚴重威脅來往行車與周邊民宅。2016年團隊前往現場勘查時，該處縱裂長達1 m，目視後並未發現損傷後樹木修補的反應生長，因此根據風險評估成果，建議業主進行減緩措施。

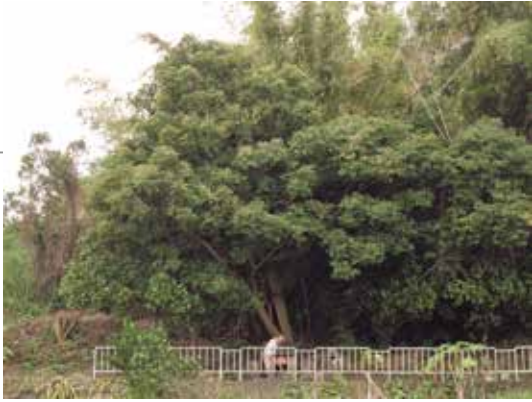
圖4 修剪前的洋崎伯公後方具有雙主幹夾皮的江某伯公樹，一旦傾倒可能波及百年伯公與當地居民。(鍾明哲 攝)

除，然而基於其他民眾的信仰，以及該處位置偏遠，遲遲無法進行移除。評估後考量白蟻進駐的等勢枝條一旦斷裂，雖然造成參拜民眾受傷的可能性極低，但將直接砸中洋崎伯公廟身、周邊公共設施與水田內的作物。根據風險評估結果，建議業主進行樹冠減量與下方等勢枝移除，並建議尋求適當的專業人員進行相關移除工作，以便兼顧伯公樹保存、樹木健康、廟身完整與周邊居民生命財產安全。經過評估結果與考量，業主決定優先處理洋崎伯公後方的伯公樹。

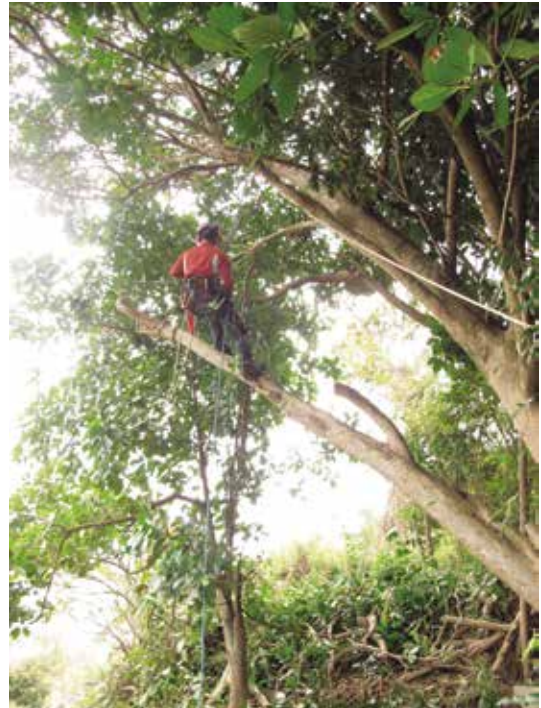
圖5 攀樹師利用攀樹進行雙主幹夾皮的伯公樹風險移除，降低對周遭環境的破壞。(鍾明哲 攝)

洋崎伯公樹的江某株高約10 m，生長位置遠離既有巷道導致交通不便，人員僅能以徒步方式抵達，加上修剪部位等勢枝長達9 m，斷裂後將造成公共財產的損傷，因此依照樹木風險評估成果，由業主委託作者與國際樹藝協會認證攀樹師(ISA Certificated Tree Worker)合作團隊，對洋崎伯公的伯公樹「江某」進行整枝修剪(圖5)；修剪目標為「接近主幹基部的下方等勢枝(長度約9 m，枝條最粗樹徑約25 cm，傾斜角度約30°)。本次修剪工作採用符合國際樹藝師協會標準的攀樹器材，並依其所建議的修剪原則進行工作，工作前除了確實檢查裝備是否完整且不具嚴重缺陷，也確認攀樹師身著個人安全防護裝

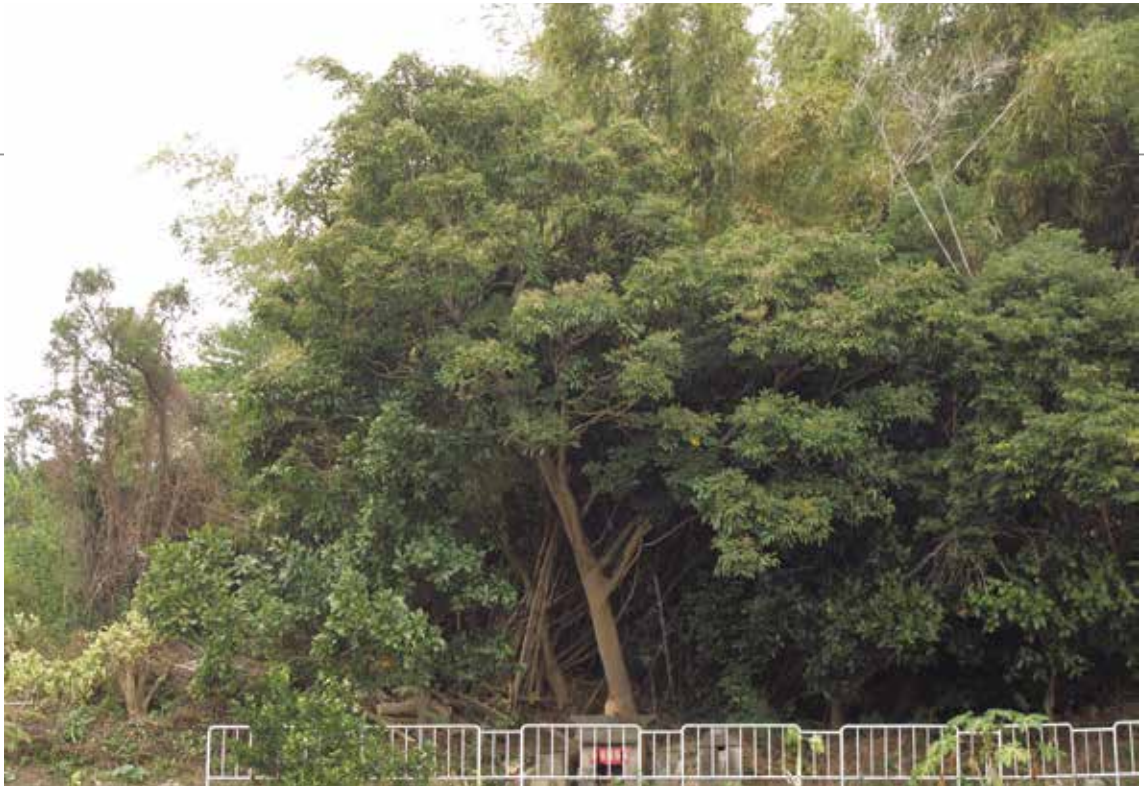
圖6 修剪後的洋崎伯公、江某伯公樹不僅降低樹木傾倒風險，也讓環境更為清幽。(鍾明哲 攝)

蜂窩與蟻窩」後，便利用手鋸將修剪目標的側枝清除，並且利用繩索系統使其緩降，以便地面人員協助清除。修剪目標的等勢枝細小枝條清理完畢後，攀樹師利用電鋸進行枝條修剪。雖然江某的木材質地較輕，邊材內不具乳汁，仍需分段將修剪目標鋸除，並緩降至地表以供地面人員協助處理，以免造成周邊設施毀損、妨礙修剪工作與危及攀樹工作人員安全。為了工作順利進行，攀樹師利用主幹架設另一套省力系統作為吊運修剪枝條，鋸斷後的大型段木藉由繩索與地面人員的牽引不致直接墜落，並能透過支點轉換與地面磨擦省力裝置(portawarp)讓地面人員緩降段木，並移動到指定地點放置。等勢枝的修剪有效地降低該等勢枝條所造成樹木風險，修剪時保持傷口平整，修剪後的傷口保持乾燥與通風，有利於植株健康的伯公樹進行傷口癒合。除此之

外，適量修剪後的視野更加遼闊，能夠眺望山下里一帶開闊的田野、頭份市區以及遠方的苗栗淺山，提昇該地的景觀價值(圖6)。
