# 臺北市敦化南北路及新中街行道樹 安全性評估

◎林業試驗所森林經營組·邱志明 (cmchiu@tfri.gov.tw)、劉錦坤、劉雯玲

101年度臺北市政府公園路燈管理處委託林業試驗所檢測敦化南、北路及新中街行道樹進行安全性檢測與評估，本所應用應力波斷層掃描影像及樹木外觀評估結果提出量化數據，並依樹木現況建議行道樹保養單位作出適當的處置。敦化南和北路共計檢測21株行道樹，樹種為樟樹(*Cinnamomum camphora*)；新中街僅檢測1株白千層(*Melaleuca leucadendron*)，共計22株胸徑介於37至66公分，樹高範圍約7至17公尺之行道樹。

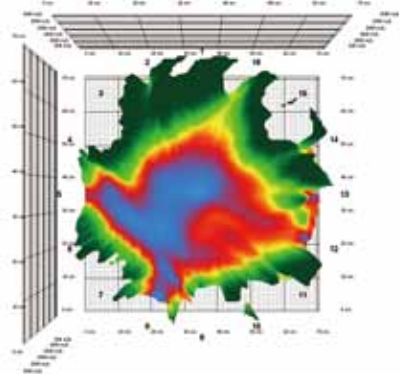
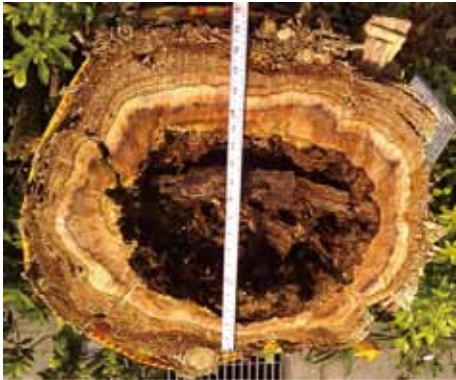
編號：M-4448CA0025，地點：新中街，檢測位置：1.3公尺斷面

此類腐朽雖可由檢視樹幹外觀是否出現腫大概略探知，但仍不易察覺，圖4中顯示之3件案例，左圖為未砍伐前檢測之應力波斷層影像結果，綠色區塊表示為橫向音速大於1,300 m/s之健康部木材，黃-紅區塊表示橫向音速介於1,300~800 m/s之間屬腐朽劣化部位，橫向音速低於800 m/s者以藍色區塊表示

為空洞反應。右圖為砍伐後以鏈鋸裁切出相同檢測位置樣本之實際斷面影像，對照這些案例，可以明顯的發現音速矩陣建立之樹木

內部材質模擬影像，黃-紅-藍色塊之區域與實際腐朽空洞之位置及範圍相當符合，對樹木內部腐朽的定量及定位能力效果甚佳。其中

025及139號樹是由地下部引起之劣化，144號樹則為地上部引起之劣化。

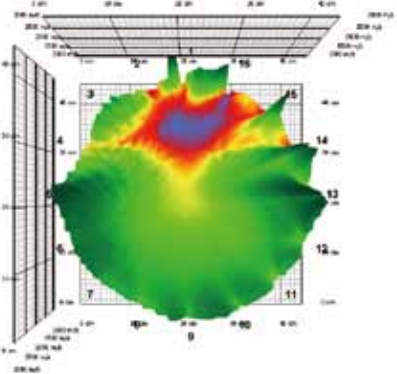
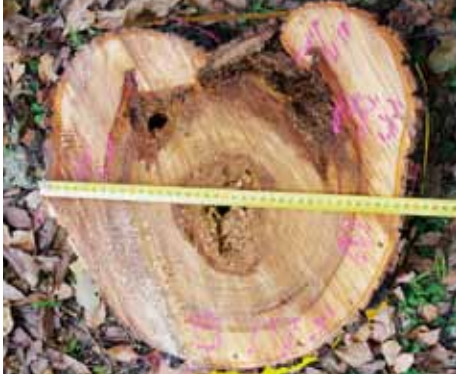
編號：C-4247CAE173，地點：敦化北路，檢測位置：1.3公尺斷面

此類腐朽可藉由外觀檢視觀察到明顯徵狀，但仍無法憑此精確定量腐朽程度，比對圖5所呈現的3件開放性腐朽案例，於173及279號樹之結果顯示出應力波斷層影像對開放性腐朽仍具相當優秀的定位和定量能力，而133號樹之應力波斷層影像於左側出現的藍色空洞反應，推測乃是受到樹木內部壓縮應力造成的環裂及應力集中現象影響所導致，屬裂縫模式該產生的現象。其中133號樹屬由地下部引起之劣化，173及297號樹則為地上部引起之劣化。

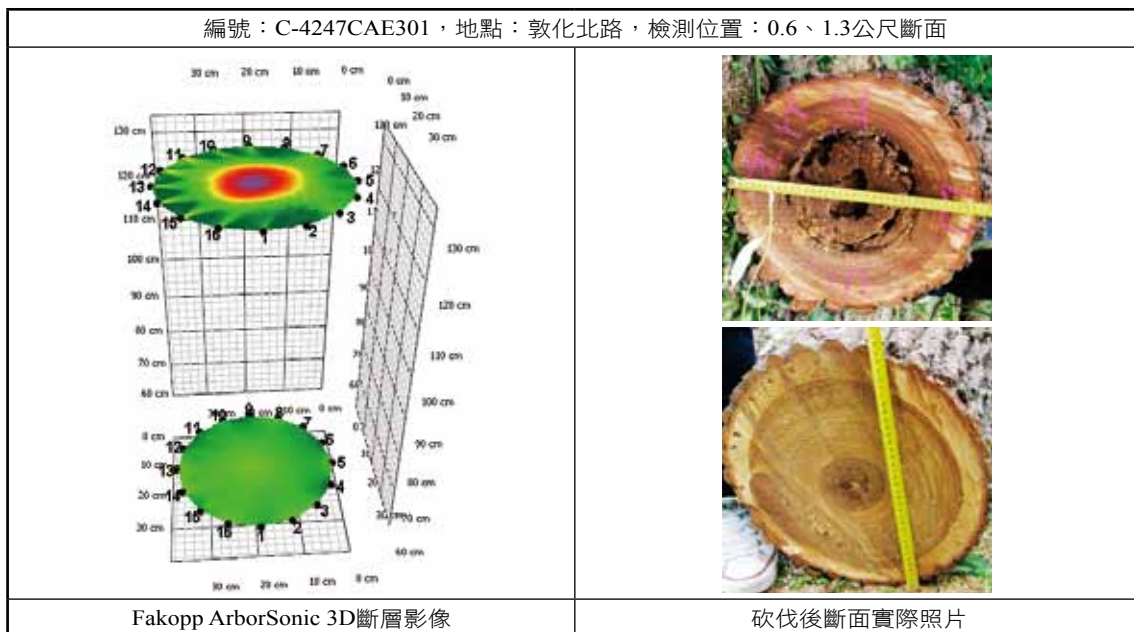
圖6 樹木砍伐後斷面實際影像與多層次應力波斷層影像之比較(劉錦坤 攝)

圖6為依樹高0.6及1.3公尺所建立之分層應力波斷層影像模型，可清楚表示樹木的劣化是由地上部向根部發展，說明力矩最大之樹基部仍有足夠之健全材質可抵抗外力作用，樹木腐朽劣化是連續性的，可能從基部

或冠層開始蔓延，亦可能同時進行，了解腐朽入侵的途徑有利於樹木結構力學行為的分析，為評估安全性的有效方法。
