含有紫外光安定劑塗膜劣化之研究

張上鎮.1987.含有紫外光安定劑塗膜劣化之研究.林業試驗所研究報告季刊,2(2):165-185.

Degradation of Coatings Containing UV-Stabilizers

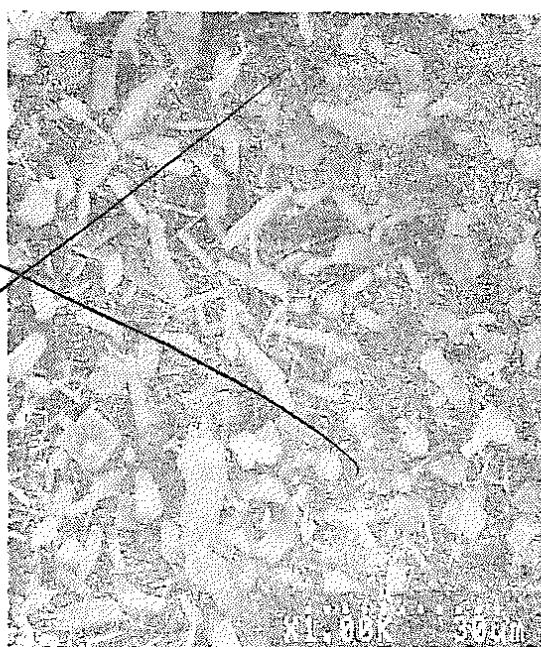
NC+HBP的塗膜完全乾燥時以掃描電子顯微鏡檢視，其結果如圖 1 所示，塗膜十分平坦光滑，但是經過植物燈64天照射後，塗膜即受到光的作用而產生明顯的劣化 (圖 2)，塗膜的表面出現許多顆粒狀與針狀的類似結晶物，圖 3 為其 5,000倍電子顯微鏡圖，顆粒狀類似結晶物之大小均小於3μm，此外，少部分的塗膜表面呈現如圖 4 的破壞，塗膜的表面呈現少許的塊狀結構體，而塊狀結構體的

圖2. NC+HBP 塗膜經過64天植物燈照射後之掃描電子顯微鏡圖。(X1000)

Figure 2. Deterioration of NC+HBP coating film after exposure to plant lamp for 64 days (X1000)

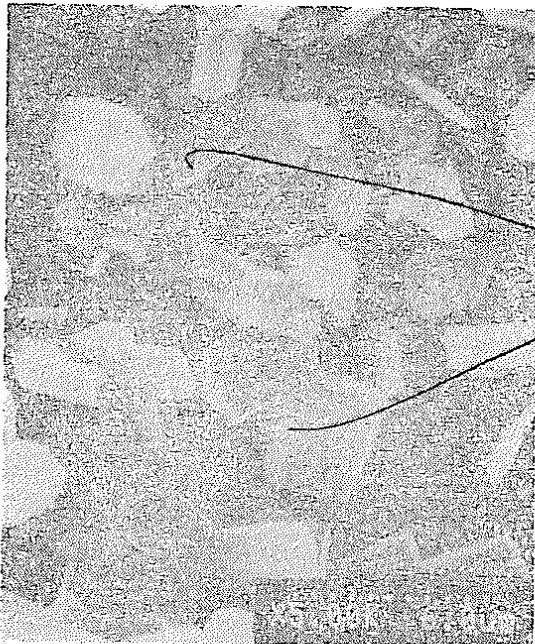
圖3. NC+HBP 塗膜經過64天植物燈照射後出現顆粒狀之類似結晶物。(X5000)
Figure 3. Crystalline particles appeared on the NC+HBP coating film after exposure to plant lamp for 64 days. (X5000)

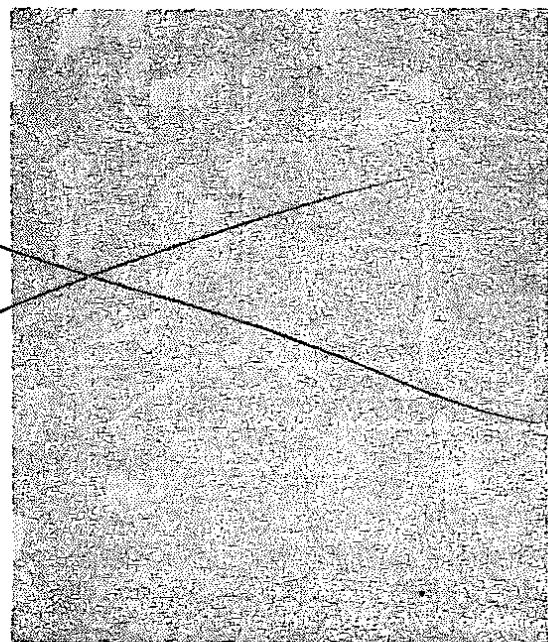
周圍則出現很多碎裂的顆粒狀結晶物，由這些觀測結果顯示 NC+HBP 的塗膜，受到光的作用首先出現塊狀結構體，然後再進一步被分解成顆粒狀或針狀的類似結晶物。

圖4. NC+HBP 塗膜經過64天植物燈照射後之掃描電子顯微鏡圖。(X2000)
Figure 4. Deterioration of NC+HBP coating film after exposure to plant lamp for 64 days. (X2000)

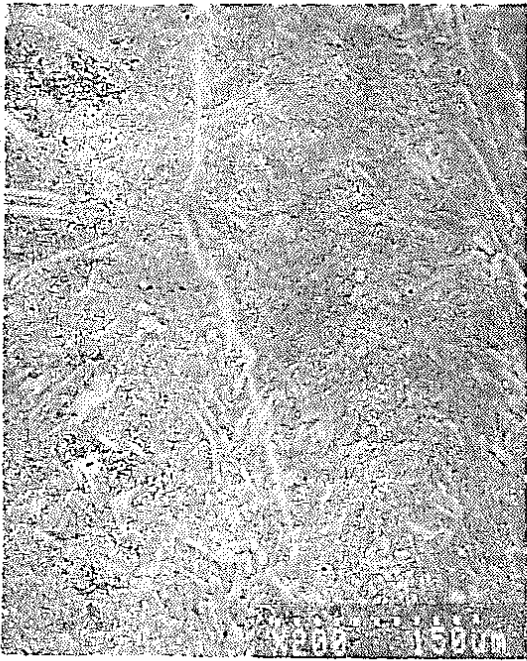
試材以 NC+HBP 塗裝後置於室內常溫下，經過一段時間後，以掃描電子顯微鏡觀測之，發現塗膜表面自身產生了極大的變化（圖 5，圖 6 與圖 7），由這些電子顯微鏡圖顯示，即使沒有光的作用，NC+HBP 塗膜自身亦會產生分離的現象，NC 塗料中所添加的添加物會集聚在一起且析出，在塗膜之表面出現塊狀、片狀與長條狀結構物，然而，沒有添加紫外光安定劑之 NC 塗膜即使曝露於室外陽光下，雖然塗膜表面產生了劣化，變成粗糙不平整的表面，但是卻不會出現上述的結構物（圖 8），由這些結果得知，NC 塗料與所添加的 HBP 紫外光安定劑產生了非相容性（Incompatibility）的問題，雖然 HBP 與 NC 塗料混合後，初期似

以掃描電子顯微鏡所附屬的 X 光能量散射分析儀分析圖 5 中箭頭所指之類似結晶物，其結果如圖 9 所示，其中在 2.2KV、9.6KV 與 11.5KV 的三個吸收峯是由試樣上包覆之金離子膜所引起的，因此其強度相當明顯，此外在 1.7KV 的吸收峯是屬於矽元素 (Si) 的 X 光射線圖譜，因 NC 塗料內原本就添加了滑石粉 (Talc) 供作體質顏料，滑石粉為一種含有矽的化合物，故圖 9 中之 Si 元素吸收峯主要是來自滑石粉，由此得知析出的結晶物含有滑石粉的成分。圖 7 的片狀類似結晶物以 X 光能量散射分析儀予以分析，亦得到如同圖 9 的光譜圖。再將 NC+HBP 塗膜的最表層以解剖刀輕輕地刮下，與 KBr 混合均勻後，經由紅外線光譜分析儀分析，其結果如圖 10 所示，圖 10 中之 A 光譜圖

圖5. NC+HBP 塗膜靜置於常溫環境下一段時間後之掃描電子顯微鏡圖。(X200)

Figure 5. Surface of NC+HBP coating films after sitting at ambient conditions for a short period. (X200)

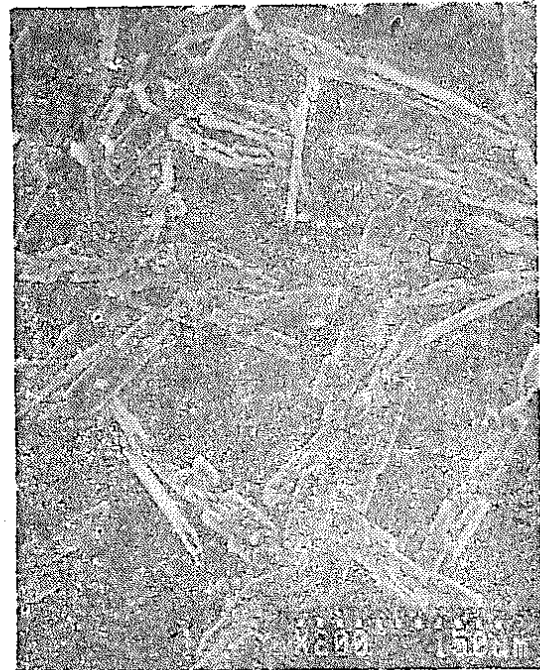
圖6 NC+HBP 塗膜靜置於常溫環境下一段時間後，表面出現長條狀之結構物。(X200)

Figure 6. Surface of NC+HBP coating films after sitting at ambient conditions for a short period. (X200)

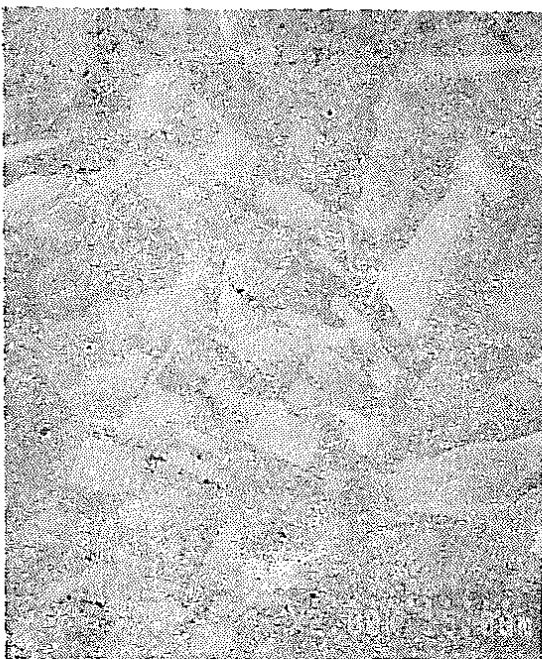
圖7. NC+HBP 塗膜靜置於常溫環境下一段時間後，表面呈現片狀之結構物。(X2000)

Figure 7. Magnification of crystalline surface of NC+HBP coating film after sitting at ambient conditions for a short period. (X2000)

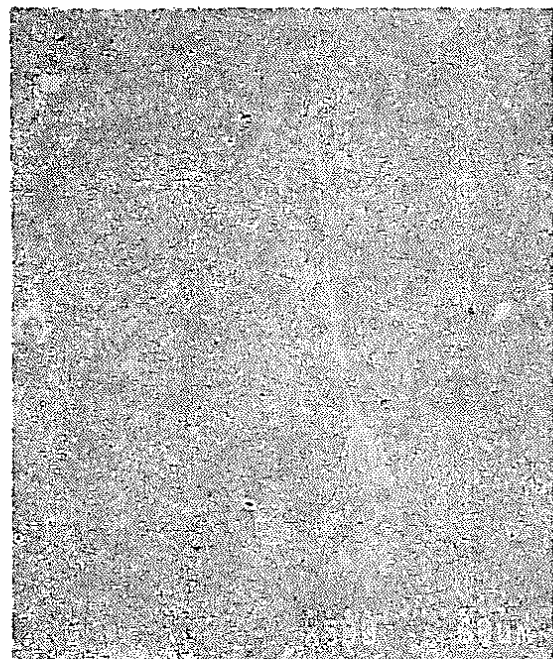
圖8. NC 塗膜經過90天室外陽光之照射後的掃描電子顯微鏡圖。(X500)

Figure 8. Degradation of NC lacquer film after exposure to sunlight for 90 days. (X500)

圖 12 為 NC 塗料經過室外陽光照射後之紅外線光譜圖，比較圖 12 中 A 與 B 的光譜，發現 B 光譜圖在 530cm^{-1} 、 470cm^{-1} 與 425cm^{-1} 位置出現 3 個微弱吸收峯，這些吸收峯屬於滑石粉的特性吸收峯，換言之，NC 塗膜經過光照射後，塗膜出現可偵測之滑石粉成分，由此得知，NC 樹脂受到光照射而劣化，但是滑石粉為無機類之添加物，並不會受光的照射而劣化，經過一段時間後，滑石粉即顯露於塗膜表面，再加上樹脂本身的劣化，使得 NC 塗

膜呈現粗糙不平整的表面（圖 8）。

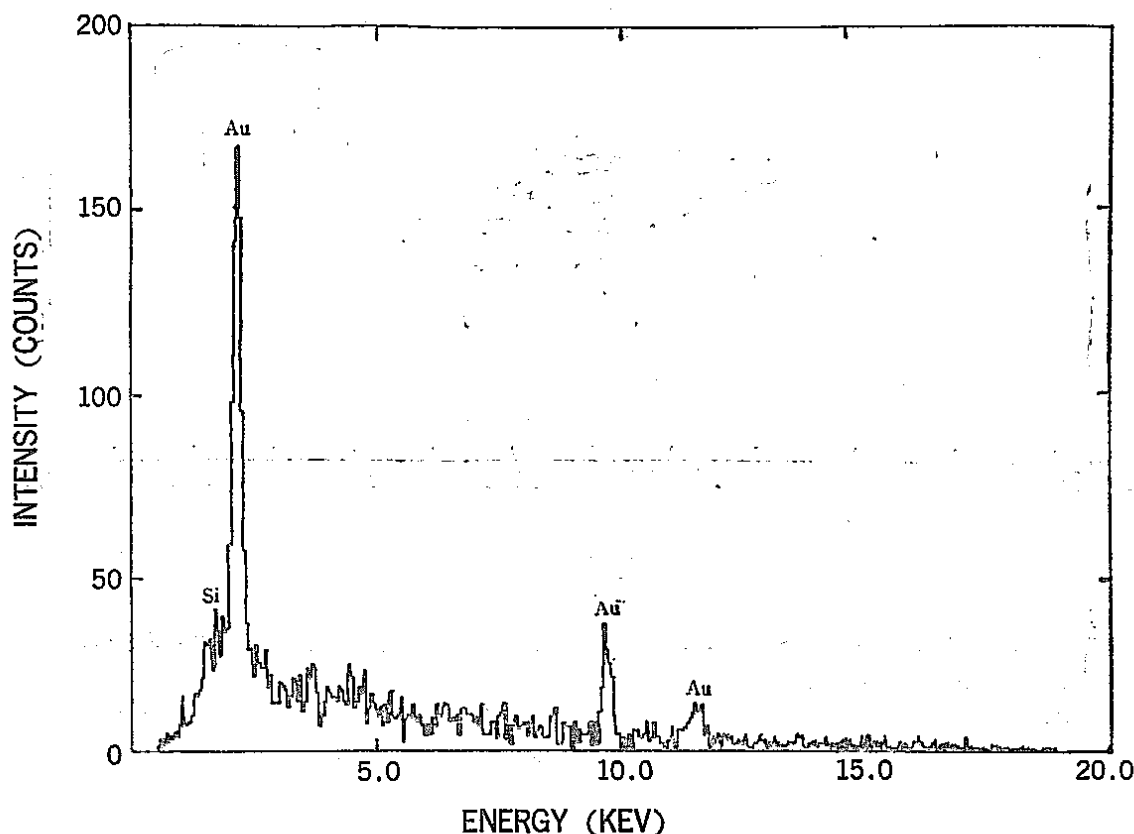
圖 9. 圖 5 中片狀結構物之 X 光能量散射分析光譜圖

Figure 9. EDXA spectrum of crystalline particles showed at Figure 5.

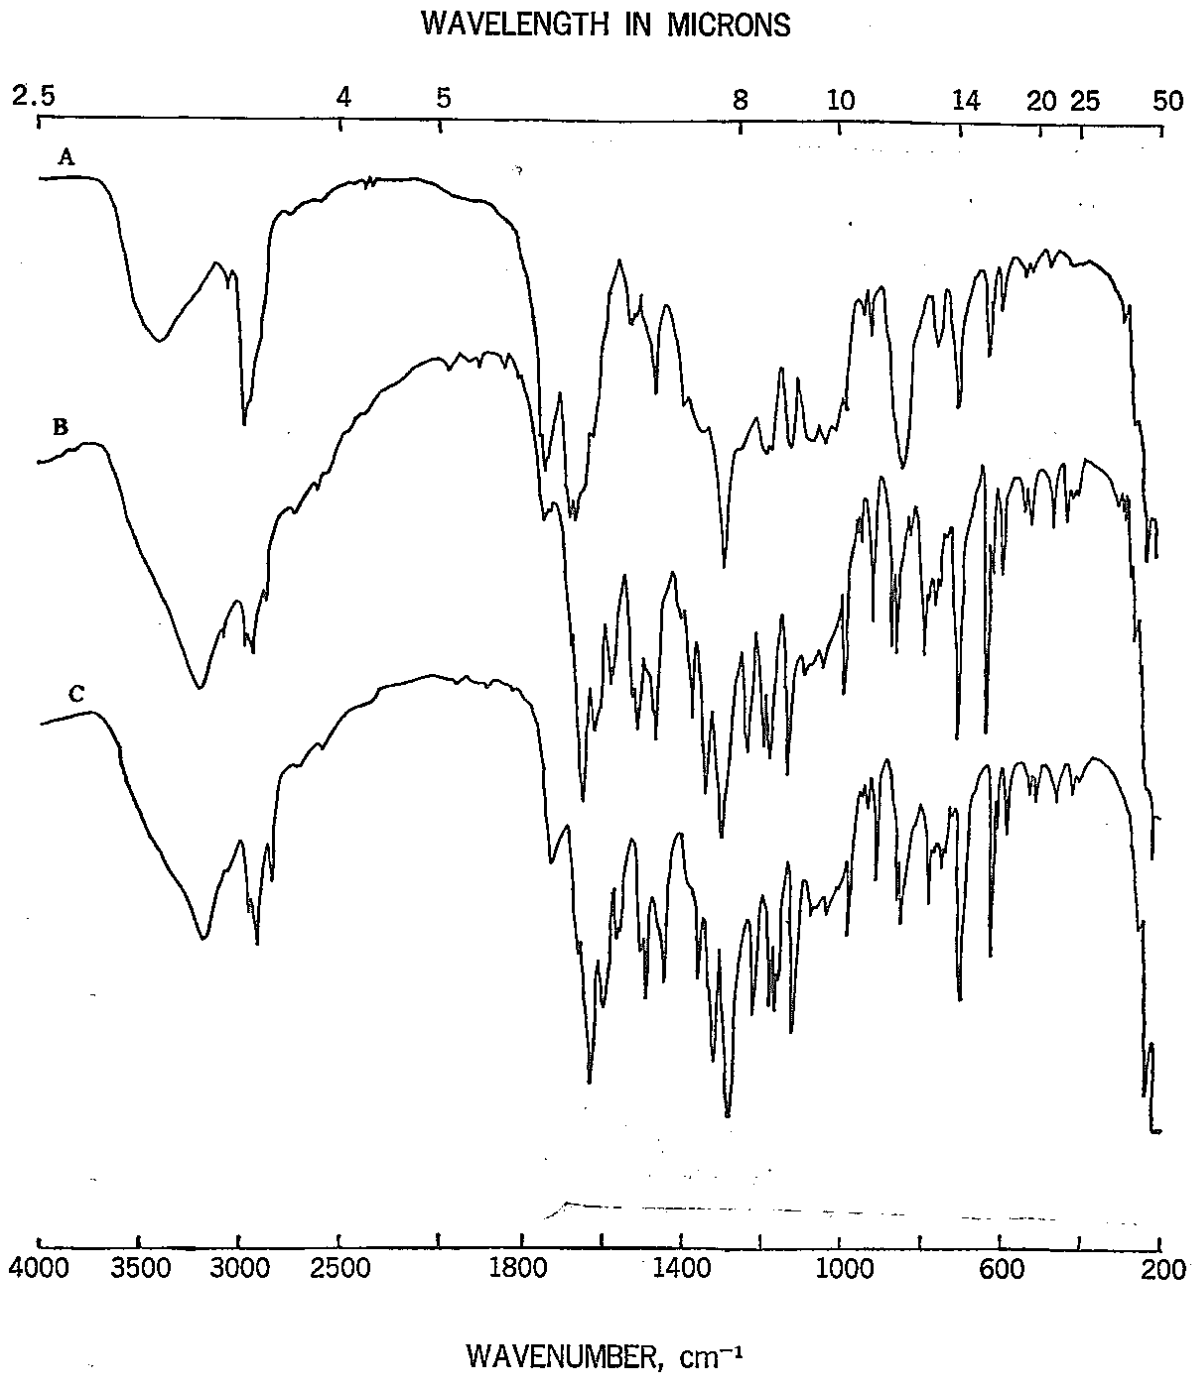
為塗膜的對照圖譜，此圖譜的吸收峯主要是 NC 樹脂的吸收峯，再加以些許的 HBP 吸收圖，當 NC + HBP 塗膜經過光照射或靜置相當時間後，其表面的結構完全改變，出現了類似結晶物之結構，這些類似結晶物之化學結構經由紅外線光譜分析（圖 10B & 圖 10C），再與圖 11C 的 HBP 光譜圖比較，得知這些塗膜表面所呈現的類似結晶物主要是 HBP 化合物。

圖10. NC+HBP 塗膜之紅外線光譜圖，A. NC+HBP 對照塗膜，B. NC+HBP 塗膜靜置於常溫環境下90天，C. NC+HBP 塗膜經過64天植物燈照射。

Figure 10. Infrared spectra of NC+HBP coating films. A. control, B. after sitting at ambient conditions for 90 days, C. after exposure to plant lamp for 64 days.

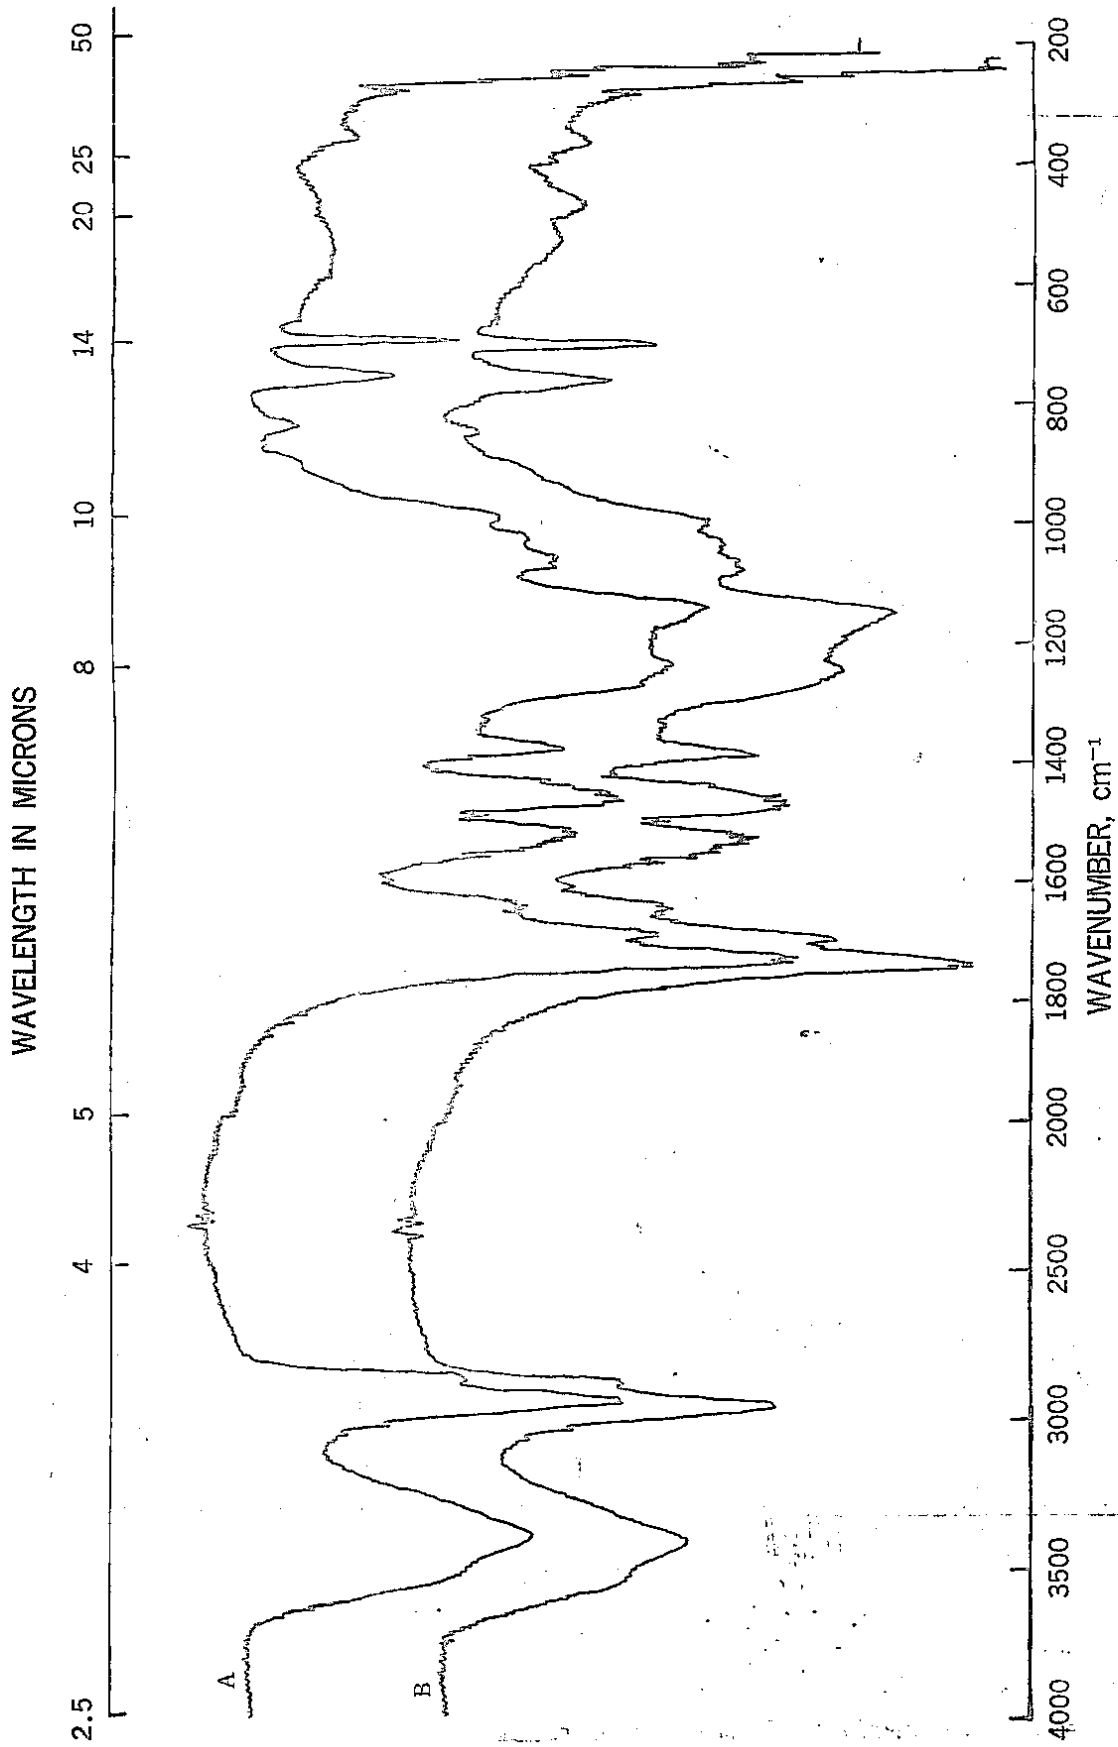
圖12. NC 塗膜經過64天紫外光照射後之紅外線光譜圖。A. NC 對照塗膜, B. NC 塗膜經過64天紫外光照射

Figure 12. Infrared spectra of NC coating films. A. control, B. after exposure to plant lamp for 64 days.

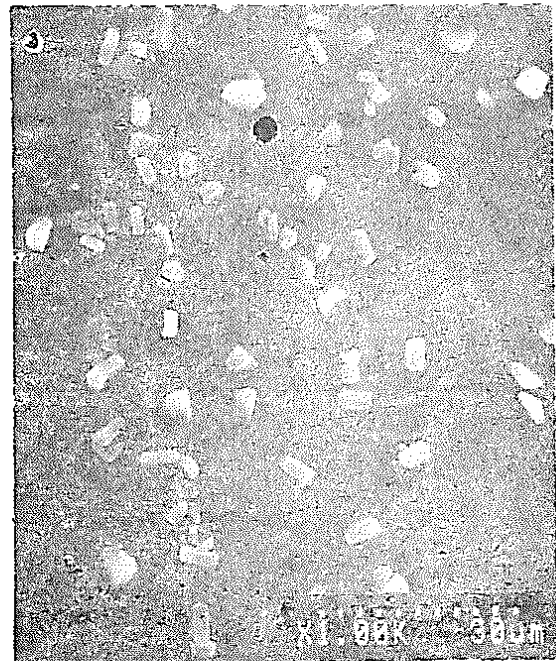
由 NC + ECPA 塗料系統所觀察到的塗膜變化與 NC + HBP 塗料系統的變化不盡相同，圖 13 為 NC + ECPA 對照塗膜之掃描電子顯微鏡圖，放置於室內一段時間後，塗膜仍然十分平坦，僅有少許的塗膜表面局部出現零星顆粒狀的類似結晶物（圖 14），但當塗膜經過植物燈或室外陽光照射後，塗膜即受到光的影響而產生劣化，塗膜表面變得粗糙不平整，且出現許多微裂縫（圖 15），同時亦有零星顆粒狀的類似結晶物出現於局部的塗膜上（圖 16）。以紅外線光譜分析儀分析 NC + ECPA 最表層塗膜之化學結構變化，得知塗膜無論是靜置於室內一段時間或是經過光照射，其紅外線光譜圖與對照組的一樣（圖 17）並無任何差異，由此得知 NC + ECPA 塗膜表面出現的顆粒狀結晶物數量非常少，難以由紅外線光譜圖中探測。雖然 NC + ECPA 塗料系統不像 NC + HBP 塗料系統一樣會產生顯著

圖14. NC+ECPA 塗膜靜置於常溫環境下一段時間後之掃描電子顯微鏡圖。(X1000)

Figure 14. Surface of NC+ECPA coating film after sitting at ambient conditions for a short period. (X1000)

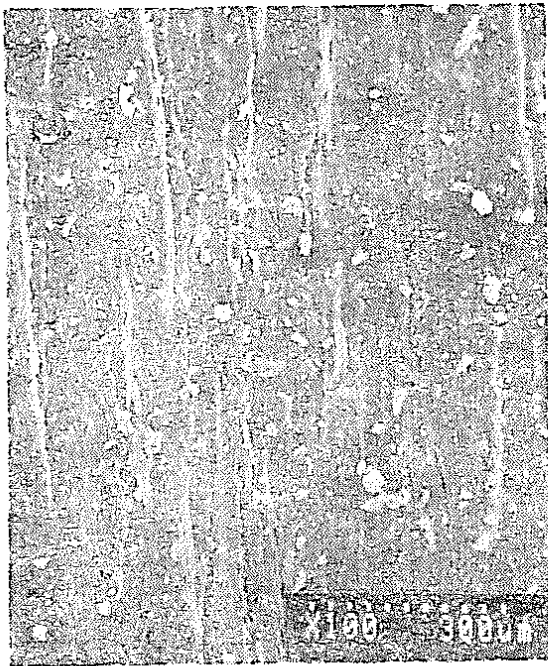
圖15. NC+ECPA 經過90天植物燈照射後之掃描電子顯微鏡圖。(X100)

Figure 15. Microchecks of NC+ECPA coating film after exposure to plant lamp for 90 days. (X100)

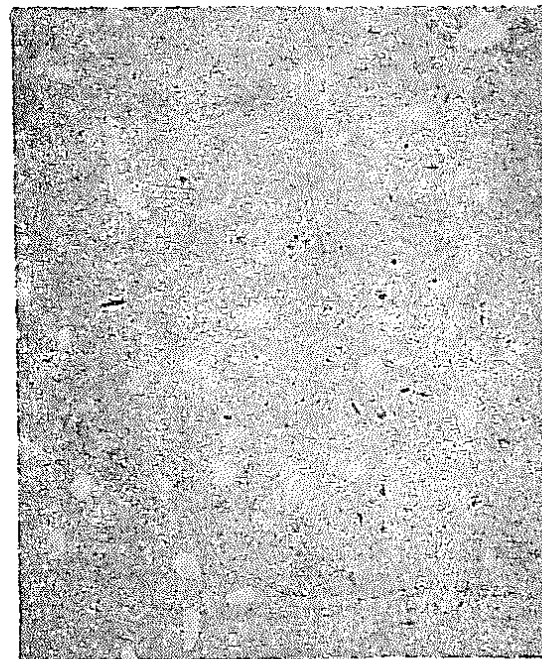
圖16. NC+ECPA 經過90天室外陽光照射後之掃描電子顯微鏡圖。(X500)

Figure 16. Crystalline particles scatteringly observed on the part of NC+ECPA coating film after exposure to sunlight for 90 days. (X500)

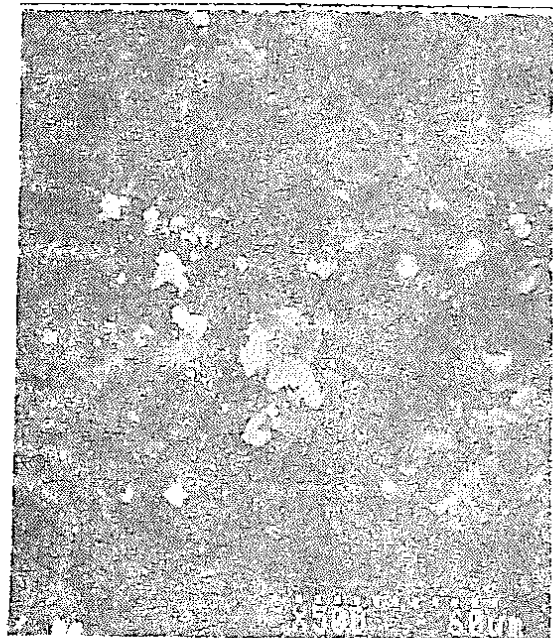
PU (聚脲酯) 塗料係因為它擁有許多優良的特性受到業者的歡迎而普遍使用, 它具有耐化學藥品性、耐溶劑性、耐磨性、耐熱性及優良的韌性與硬度(丁昭義, 1983; Tirpak and Markusch, 1986)。圖18與圖19分別為 PU 塗膜對照組與 PU 塗膜經由室外陽光90天照射後之掃描電子顯微鏡圖, PU 塗膜受到光的作用而產生劣化, 即塗膜表面出現剝離的碎片及一些微裂縫(圖20)。以紅外線光譜分析儀分析 PU塗膜的化學變化, 即使經過90天陽光的照射, 亦未發現明顯的化學變化(圖20)。

圖19. PU 塗膜經過90天室外陽光照射後之掃描電子顯微鏡圖。(X500)
Figure 19. Surface of PU coating film after exposure to sunlight for 90 days. (x500)

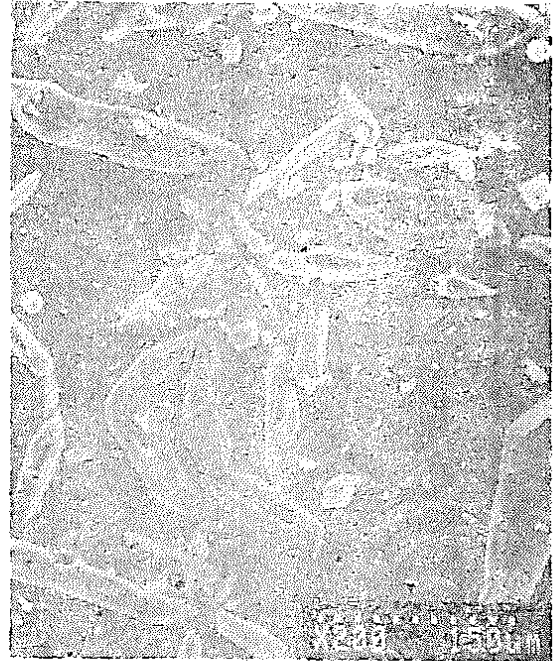
紫外光安定劑作為添加物, PU+ECPA 塗膜充分乾燥後十分平滑(圖21), 但是靜置於室內環境一段時間後, 塗膜表面首先出現長條狀結構物(圖22), 然後這些長條狀結構物再慢慢分裂而形成顆粒狀的類似結晶物(圖23~25), 圖22之長條狀結構物經由X光能量散射分析儀分析結果如圖26所示, 除了在 2.2KV、9.6KV 與 11.5KV 三個吸收峯是來自試樣表面塗覆的金離子膜之外, 在 1.7KV 處出現了 Si 元素之吸收峯, 而圖27為PU 塗料本身所添加之消泡劑的X光能量散射光譜圖, 比較圖26與圖27之光譜得知, 圖26中 Si 元素之能量散射光譜主要是來自PU 塗料本身的添加劑如平坦劑(或消泡劑)的矽元素。同樣地圖25之顆粒狀結晶物以X光能量散射分析儀分析後亦得到類似的結果, 即含有矽元素。

圖22. PU+ECPA 塗膜靜置於室內常溫環境下90天後之掃描電子顯微鏡圖。(X200)

Figure 22. Surface of PU+ECPA coating film after sitting at ambient conditions for 90 days. (X200)

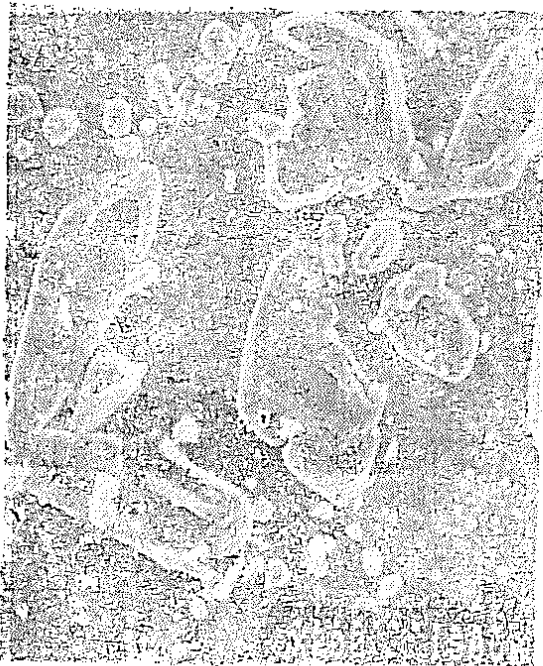
圖23. PU+ECPA 塗膜靜置於室內常溫環境下，塊狀結構與顆粒狀類似結晶物出現於表面。(X200)

Figure 23. Surface of PU+ECPA coating film after sitting at ambient conditions for a short period. (X200)

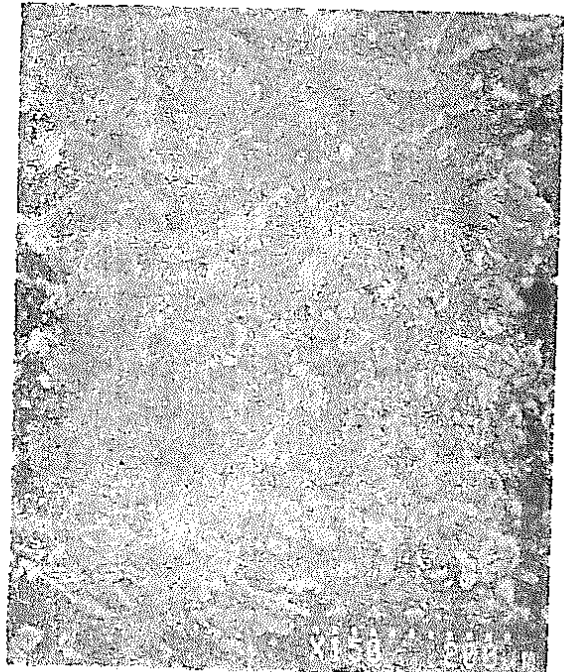
圖24. PU+ECPA 塗膜靜置於室內常溫環境下，塊狀結構慢慢地碎裂成顆粒的類似結晶物。(X150)

Figure 24. Degradation of crystalline particles appeared on PU+ECPA coating film after sitting at ambient conditions for a short period. (X150)

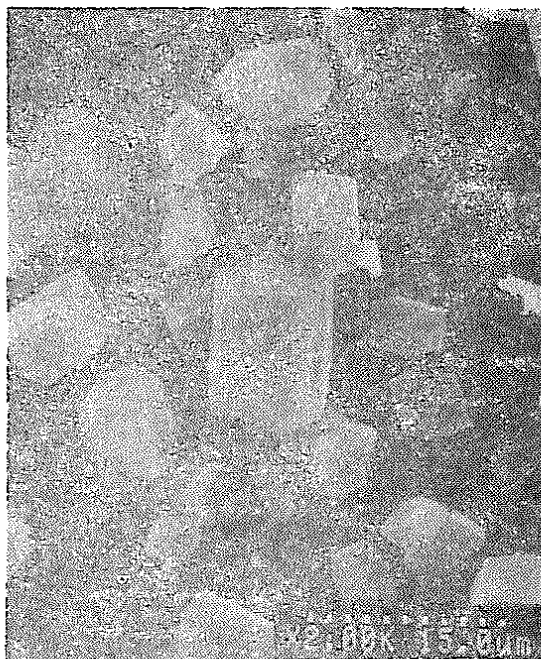
圖25. 顆粒狀的類似結晶物出現於經過90天在室內常溫環境下靜置之 PU+ECPA 塗膜上。(X2000)
Figure 25. Crystalline particles of PU+ECPA coating films after sitting at ambient conditions for 90 days. (X2000)

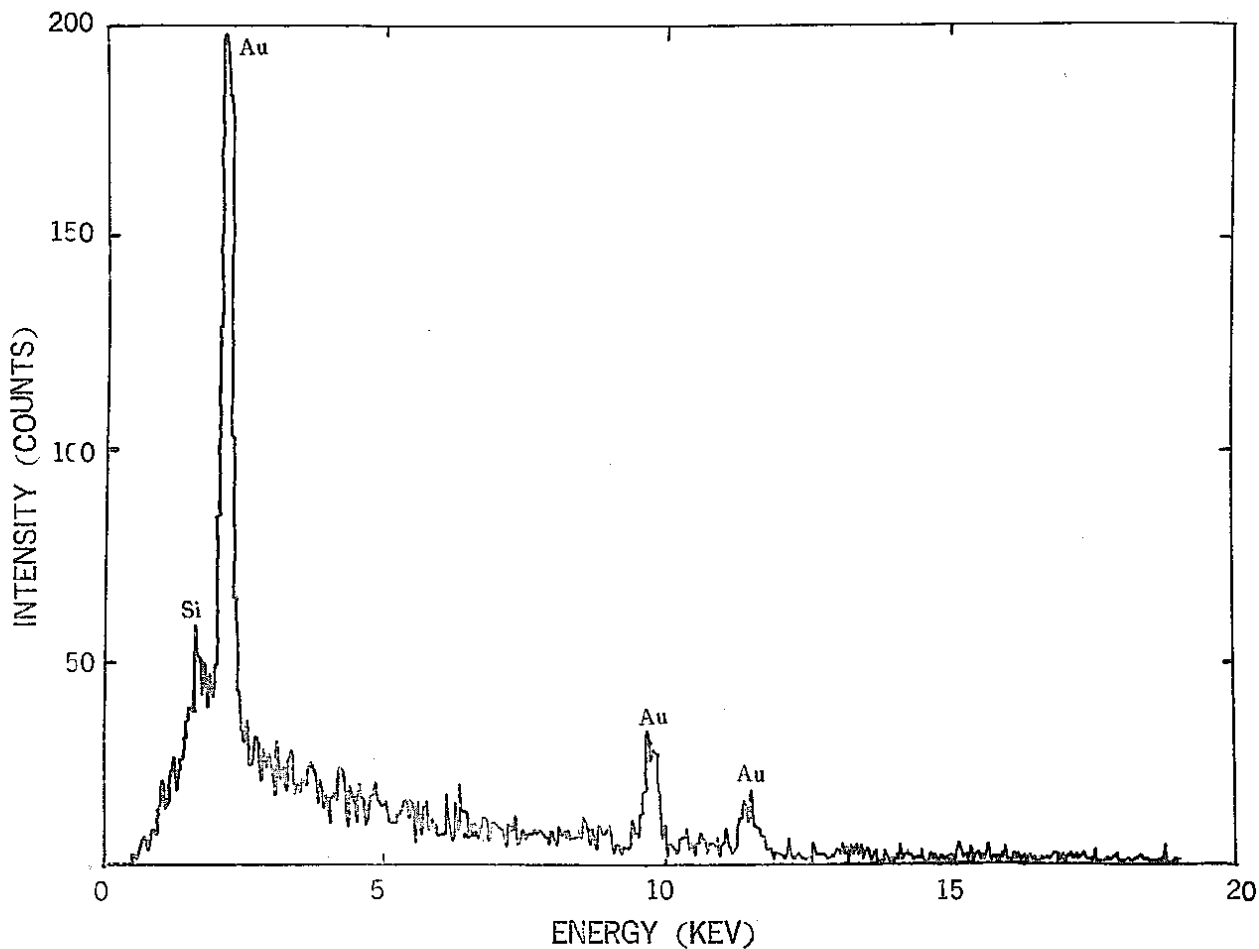
圖26. PU+ECPA 塗膜上長條狀結構物之X光能量散射分析光譜圖
Figure 26. EDXA spectrum of crystalline particles observed on PU+ECPA coating film.

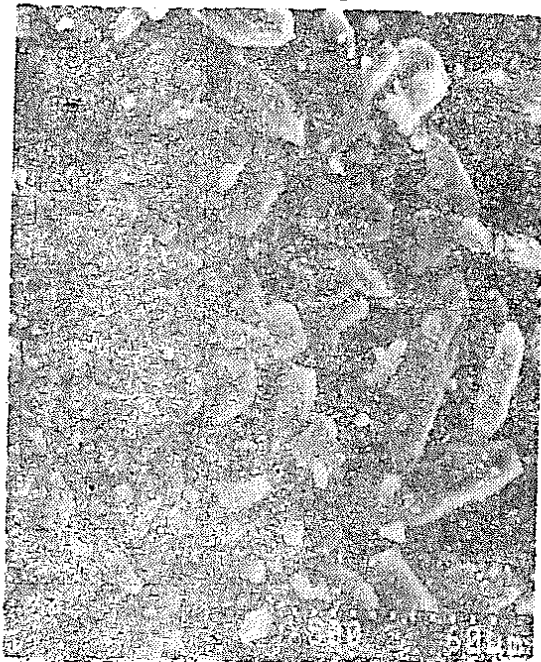
圖28. PU+ECPA 塗膜經過64天植物燈照射後之掃描電子顯微鏡圖。(X200)
 Figure 28. SEM micrograph of PU+ECPA coating film after exposure to plant lamp for 64 days. (X200)

當PU+ECPA 塗膜曝露於植物燈下經過64天照射後，塗膜的表面佈滿了顆粒狀的類似結晶物（圖28），而圖29中顯示部分的長條狀結構物受光之影響而分解成較小的顆粒狀結晶物，由此得知 PU+ECPA 塗膜受光的作用而產生明顯的劣化。以紅外線光譜儀分析各種PU+ECPA 塗膜的光譜吸收圖（圖30），得知PU+ECPA 無論是置於室溫

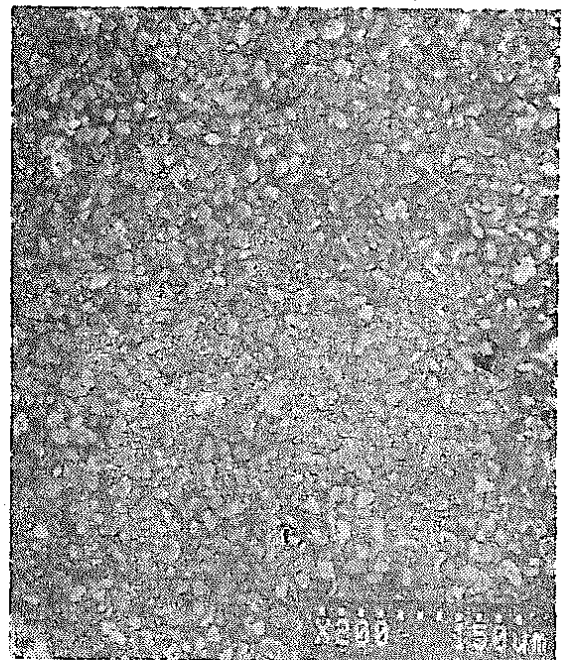
圖29. 經過64天植物燈照射之PU+ECPA塗膜上，所出現之長條狀結構正碎裂成顆粒狀之類似結晶物。(X500)
 Figure 29. Surface deterioration of PU+ECPA coating films after exposure to plant lamp for 64 days.(X500)

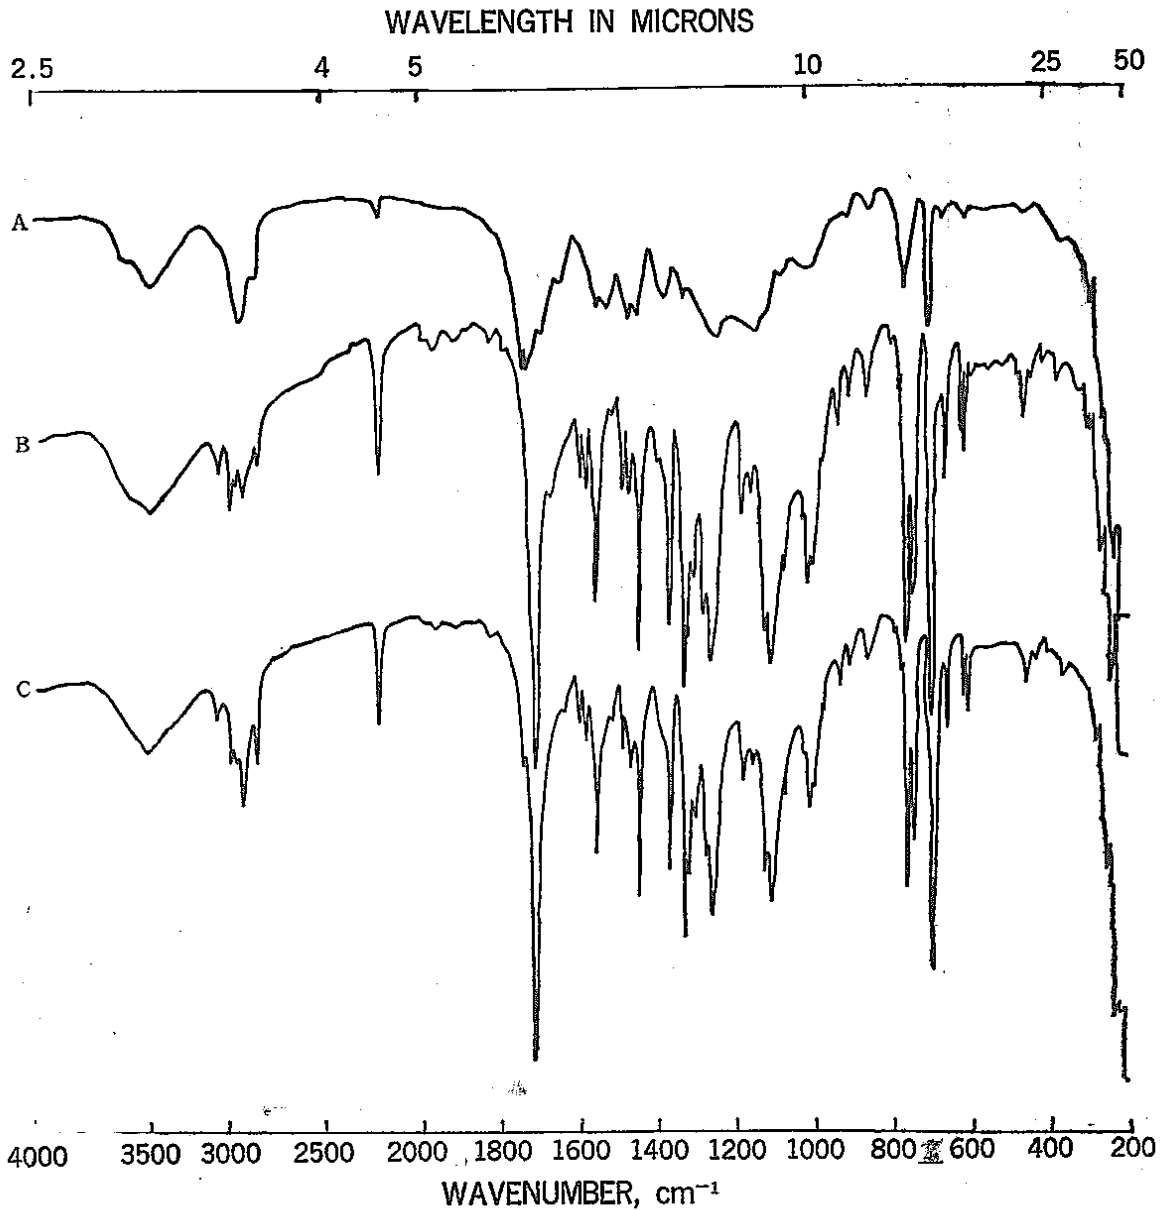
環境下或是曝露於紫外光下，塗膜最表層的光譜圖與 ECPA 的光譜圖相似，換言之，塗膜最表層的主要成分為ECPA。

圖30. PU+ECPA 塗膜之紅外線光譜圖。A. PU+ECPA 對照塗膜，B. PU+ECPA 塗膜靜置於室內常溫環境下90天，C. PU+ECPA 塗膜經過64天植物燈照射
 Figure 30. Infrared spectra of PU+ECPA coating film. A. control, B. after sitting at ambient for 90 days, C. after exposure to plant lamp for 64 days.

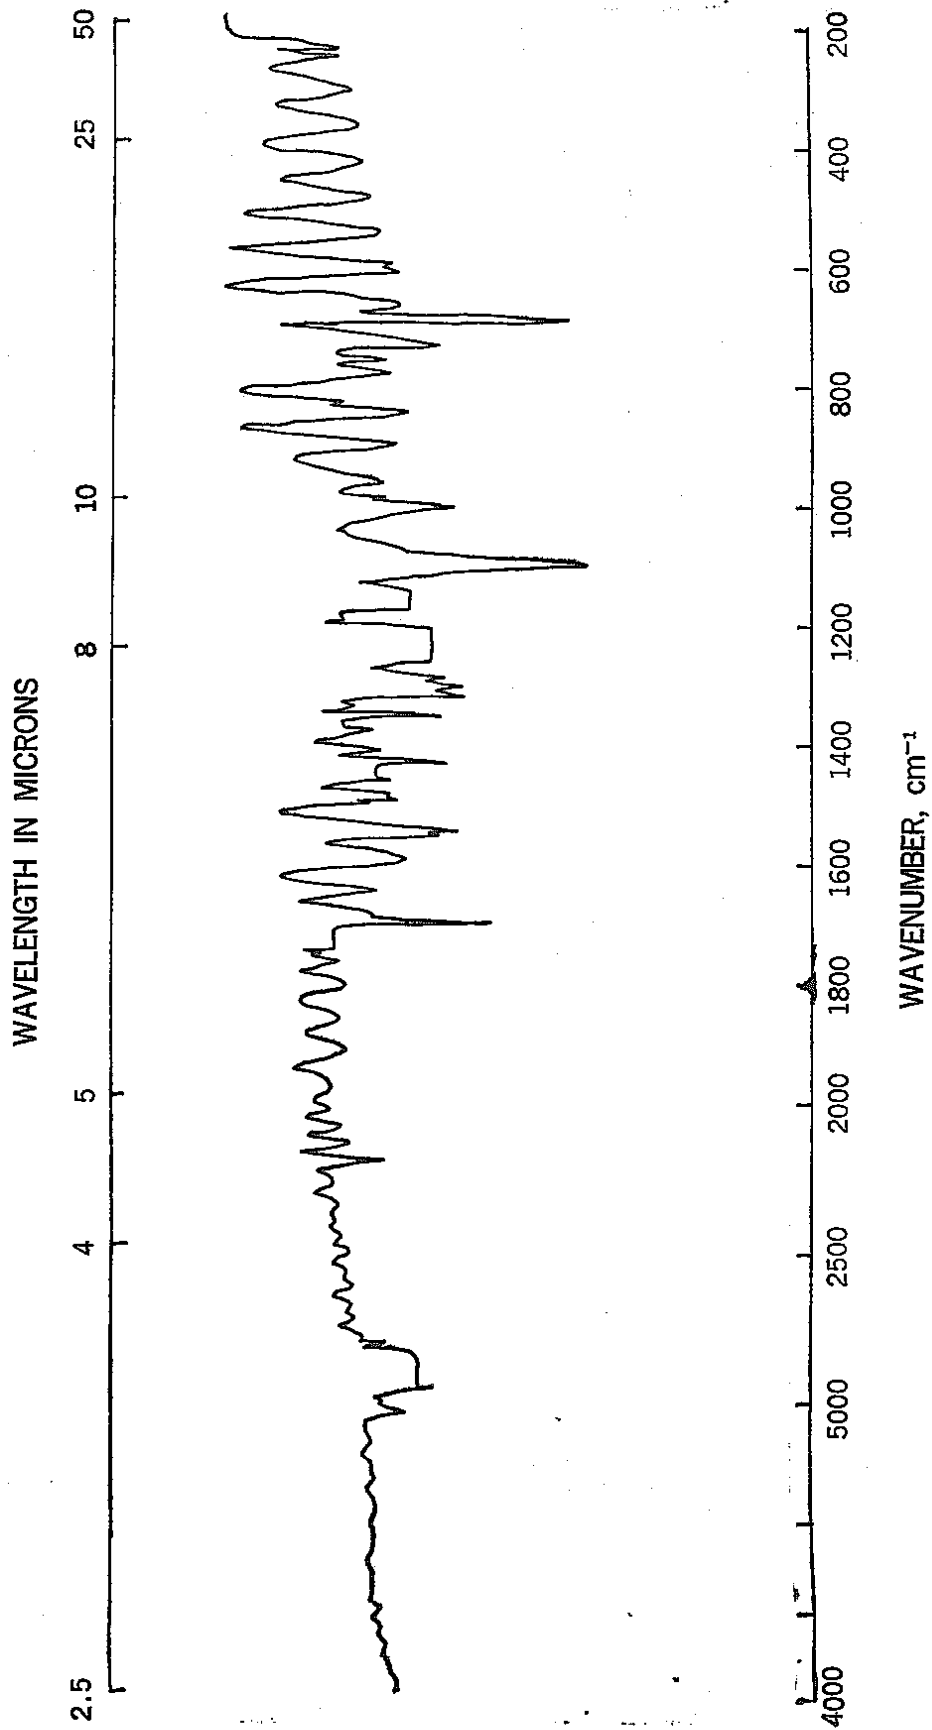
圖31. PU+ECPA 塗膜經過64天植物燈照射後，剝落下來塗膜最表層之紅外線光譜圖
Figure 31. Infrared spectrum of crystalline particles detached from the degraded PU+ECPA coating films which was exposed to plant lamp for 64 days.

得到的差異紅外線光譜圖(圖31)即代表了塗膜最表層容易剝離物質之化學結構,圖31中在3050, 2980, 2220, 1710, 1550, 1445, 1365, 1110, 1010, 860與700 cm^{-1} 處有吸收峯,經由比對結果得知這些均為ECPA之特性吸收峯,因此得知PU+ECPA塗膜劣化後,其最表層容易剝離的部分(即顆粒狀的類似結晶物)為ECPA,且PU樹脂本身受到紫外光的作用而破壞。
