桂/荊竹林生育特性與環境保育問題

◎國立中興大學水土保持學系·林信輝、翁書敏

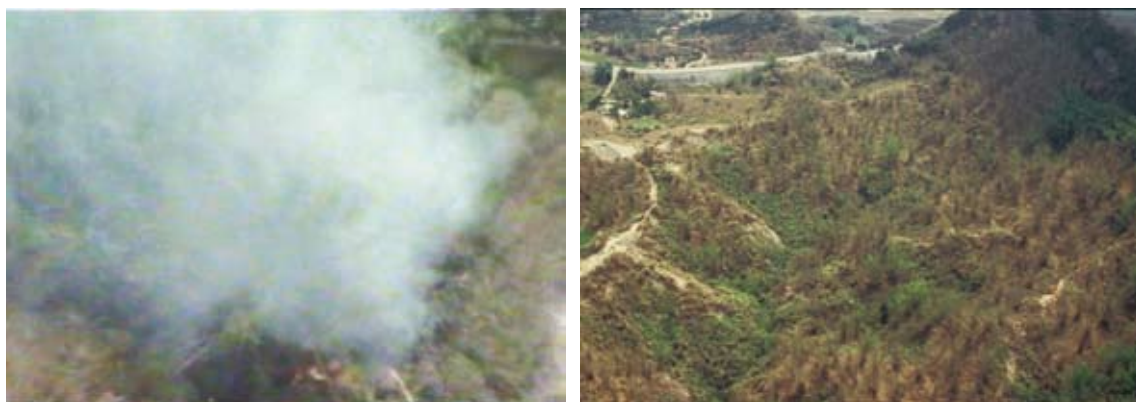
圖5 荊竹林之火災情形(林信輝 提供)

火災現況

火災後新生竹與舊竹交錯生長

中之火災。火災對於森林植被之組成及構造具有一定之影響力，係為生態系中的一巨大擾動 (disturbance)，森林植被若受火災侵害，往往難以控制其影響範圍，且對水源涵養與水土保持有所影響。荊竹之排他性高，林下少有其他物種入侵，荊竹火災時火勢易於竹頭處迅速蔓延，造成大規模火災；一旦發生火災，火燒通常可持續延燒長達4~5天；且火燒後林相無法快速恢復，雨季時缺乏冠層減低雨滴衝擊力及截流降雨量，加快林下沖蝕溝之產生。
