# 臺北市敦化南北路及新中街行道樹 安全性評估

◎林業試驗所森林經營組·邱志明 (cmchiu@tfri.gov.tw)、劉錦坤、劉雯玲

101年度臺北市政府公園路燈管理處委託林業試驗所檢測敦化南、北路及新中街行道樹進行安全性檢測與評估，本所應用應力波斷層掃描影像及樹木外觀評估結果提出量化數據，並依樹木現況建議行道樹保養單位作出適當的處置。敦化南和北路共計檢測21株行道樹，樹種為樟樹(*Cinnamomum camphora*)；新中街僅檢測1株白千層(*Melaleuca leucadendron*)，共計22株胸徑介於37至66公分，樹高範圍約7至17公尺之行道樹。

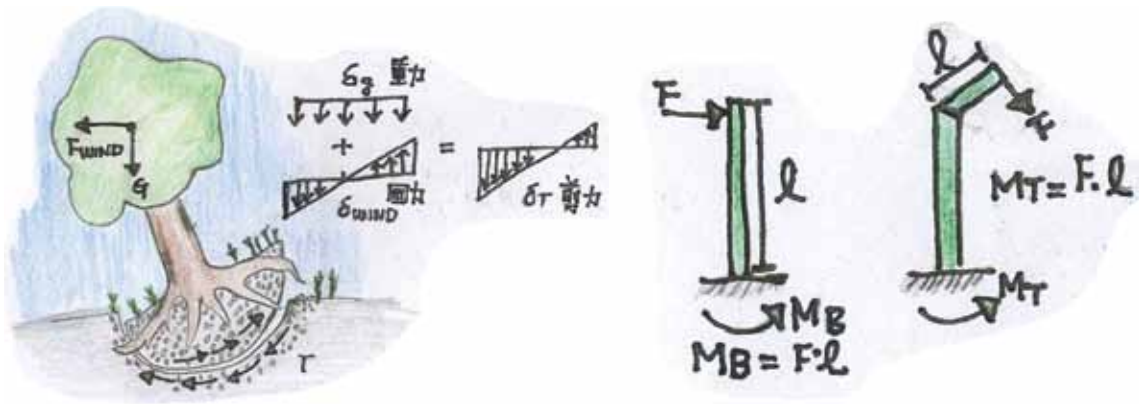
圖3 樹木風倒受力模式(MB：力矩(彎曲)；MT：力矩(扭轉)；F：風力；l：長度)(劉錦坤 繪)

實際上樹木危害公共安全的情形有很多模式，其中以枝條、分岔幹和主幹的斷裂最常見，若是大型分岔幹或主幹腐朽引起的傾倒通常會產生嚴重問題，目前對樹木地上部的檢測，可透過儀器及目視外觀的綜合評估，獲取相當準確性的數據。唯樹木地下部之評估還未有成熟的科學方法可以精確達成，目前僅以金屬探測桿進行簡便檢查。此外，可透過環境和生物評估的方式加以分析預測，例如，土壤有效深度不足，讓樹木根系無法獲得良好的錨定，樹冠於風載重作用下樹根部承受最大力矩，尤其在向風側(Windward side)的土壤剪

應力(Soil shearing)增加將導致土壤摩擦力(Soil friction)減少，而產生樹木風倒(Windthrow)現象(圖3)，此類型之樹木破壞非常不容易由儀器檢測預知，所以上述研究數據無法保證樹木未來可能會遭遇何種外力所產生何種破壞類型，僅能提供樹木安全性評估之依據和參考而已。
