技術援外—協助厄瓜多建構竹屋

◎財團法人國際合作發展基金會・賴進益 (b0931438166@yahoo.com.tw)

竹材變身「綠色鋼筋」

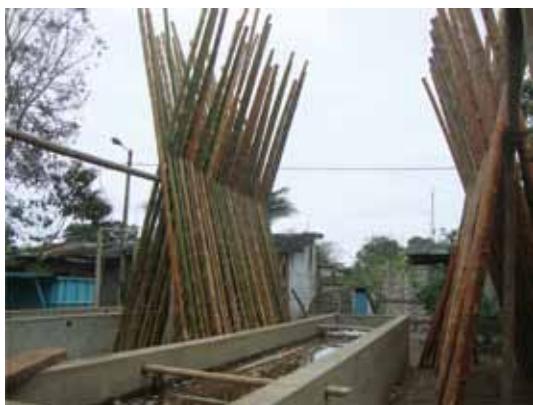
蟲為害；竹材清洗後再放入水池浸置硼酸硼砂水可以讓池水較乾淨，延長化工材料使用時間，降低成本；因為厄瓜多禁止化工處理藥品蘇打等可製作毒品原料，雙氧水也貴，因此蒸煮設施很少使用。多數以冷水浸置處理，浸置前竹材需前後鑽孔通過各節，讓硼酸硼砂水通透，提高防蛀效果。乾燥設施需要興建乾燥窯，目前厄瓜多全年陽光普照，雨季期1至3月除外，重視自然乾燥，竹材浸置5天後排列在室外竹木架上站立曬乾(圖1)，為避免陽光炙熱竹材龜裂，約2至3天後反面向調整向著陽光，前後時間經2個月之後，移放於通風之儲藏室排列留縫隙風乾；或置於乾燥窯處理。雨季時因為缺少陽光遂以乾燥窯烘乾，期間約乾燥1周即可。乾燥後備用，大小規格分級出售，內外銷均有。外銷以祕魯、哥倫比亞、智利居多，歐美也有。未處理之竹材竹頭部直徑10公分以上 \times 6公尺長，每支約2美元，處理乾燥後竹材每支約8美元。

圖1 竹材浸硼砂處理後先曬太陽及陰乾(賴進益 攝)

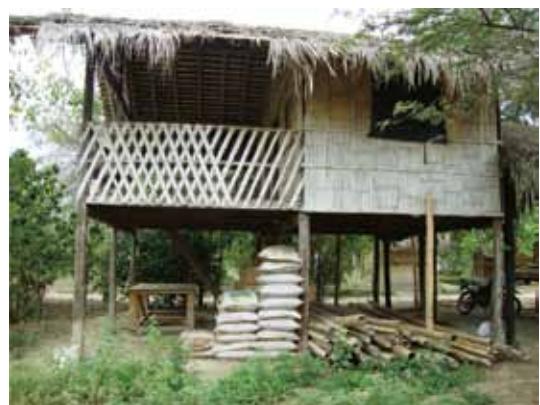
及低收入住家以簡陋竹屋(圖2)居多，其中竹建材以竹管與竹展開片為主。竹屋結構含9根12公分 \times 12公分 \times 210公分木柱作為離地面之角柱，利用竹展開片與木角條材釘製4面竹牆，再與木片地板及鉛片屋頂組成一間4.8公尺(長) \times 4.8公尺(寬) \times 2.4公尺(牆高)及屋頂高3公尺之平價竹屋。

架構竹屋程序，首先將此9根木柱依距離約2.4公尺寬形成田字型9個端點挖洞埋於地面上，多放石頭隔離濕土層，如果能灌水泥固定會更好，可是貧困人家經濟困寒，少有花錢於此。第一空樓層以角柱固定後，鋪上面樓層木地板，架起4面牆以鐵釘固定，蓋鉛片屋頂，作木板樓梯，最後組裝門窗，於是竹屋架構像2層樓，但第1層中空。此類型竹屋2個木工師傅1天可以完成。多數平價竹屋沒上室外保護漆，使用年限約3至5年，如果上漆保養得宜，角柱堅固，有的人家蓋屋使用水泥柱，使用5年以上，年限更久。有天主教扶貧機構設立竹屋工廠(Hoger de Cristo，中譯：基督的家)，提供2年低利貸款，目前每棟總價約1千美元。

圖2 農舍及低收入戶竹屋住宅(賴進益 攝)

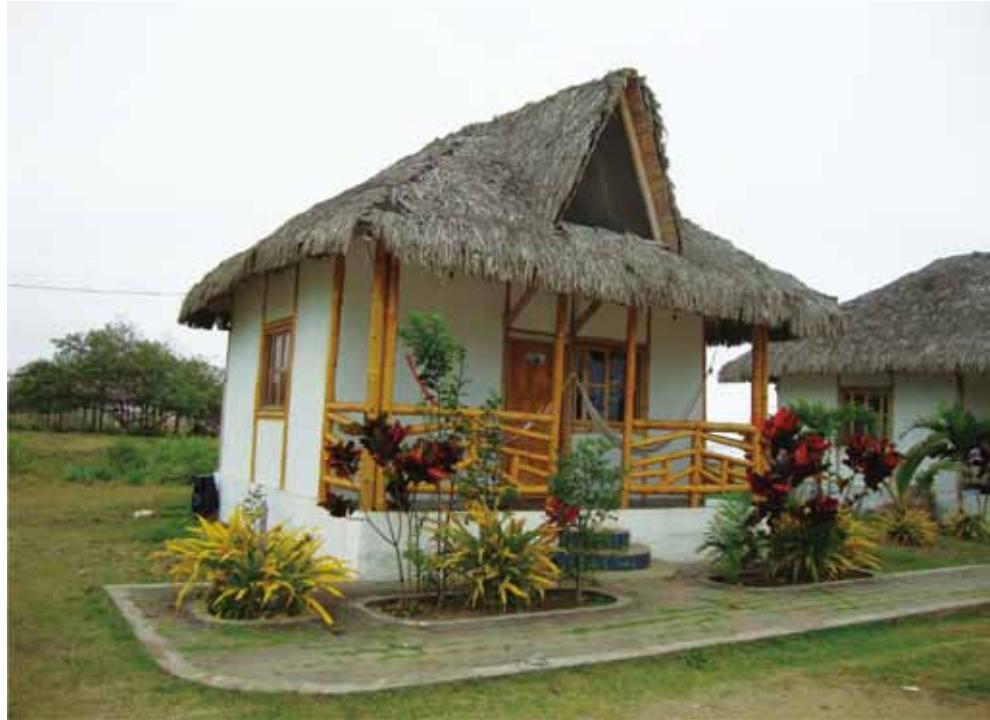
圖3 厄瓜多海邊旅館西式民宿(賴進益 攝)

此類竹屋及棚架多使用於觀光餐飲及旅館(圖3)，有粗曠自然美感，深具休閒效果。業者多購買防蛀處理後之竹材，竹牆面多有幾何形變化，外牆有的以水泥鋪面，上白色水泥漆，形成一面是竹展開片，另一面是水泥面之牆面，水泥牆面向外有防曬耐雨水強固效果。竹柱與竹展開板牆都以護木油上漆保護，呈現竹材自然紋理，色澤有原色、淡棕色、咖啡色，亮麗美觀。屋頂以自然材料棕櫚葉或巴拿馬草舖成，此高檔休閒竹屋多由建築師設計及竹工技師施工完成，規格及樣式多變化，在山間及海邊多可看到，賞心悅目，是自然環保建材完美利用。

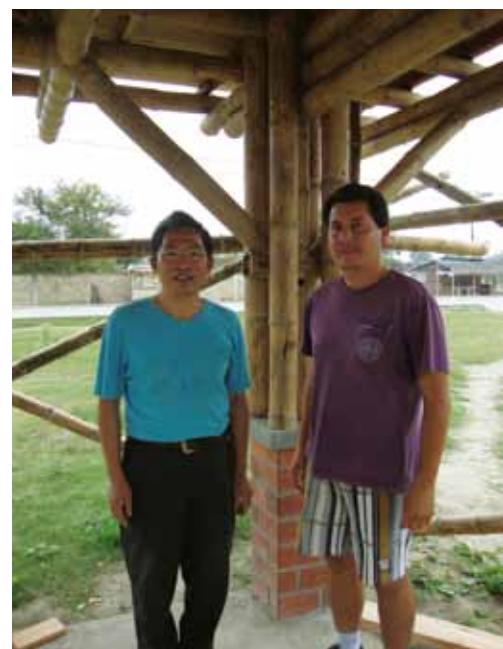
圖4 竹建構4支柱及橫樑螺栓固定最普遍(賴進益 攝)

厄瓜多、哥倫比亞等國家將竹材建構使用於教堂、橋樑、候車站等公共空間很多。結構性牆柱多以4支柱為主(圖4)，離地面防水做水泥柱與水泥地面。架構竹樑以0.9、1.2或1.5公分螺栓螺母固定，橫向、縱向與屋頂樑向上結構發展多使用此法，部分結構受力不大的竹桿以竹釘或鐵釘固定。另為求美觀與結構固定方便，於竹管端面作錐形設計，竹管先鋸成收口錐狀再以鋼線纏繞，端面以鋼鑄造品與水泥固定於竹管內，配合鑄造品扣件結合水泥柱，作多種造型變化，形成以竹為特色之造型藝術建物，壯麗美觀引人注目，美好感覺令人讚嘆。

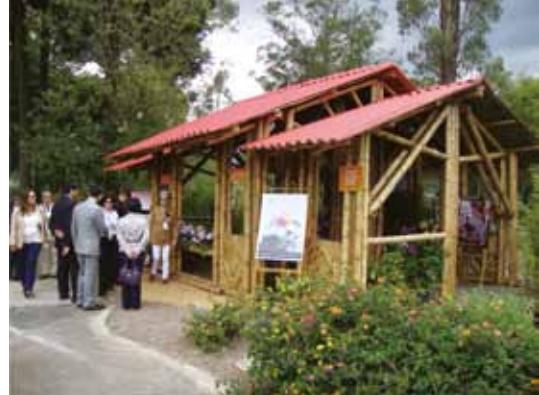
駐厄瓜多技術團造林及竹藝計畫於當地推廣竹材利用，研發「綠色鋼筋」耐震環保建材，自2008年起於示範推廣農場(EL ROSARIO)研發新型厄瓜多風格住家一樓、二樓竹屋及竹材備料加工場竹屋共3棟。2010年另研發竹材隱藏式之竹材鐵網水泥牆與樓板之二樓竹屋1棟，展示於示範農場竹產業中心。2012年5月臺灣蘭花產銷發展協會參加厄京植物園PétaloLocura國際花展，在我政府駐厄瓜多代表處之贊助下，筆者特別在植物園搭建一座具有臺灣農村建築特色之攤位竹屋(圖5)，展示我國參展花卉，獲得許多觀展民眾之美譽。我蘭協因而獲選「最佳外國展示攤位」、「最佳蘭花」及「最佳配種蘭花」三座大獎。

圖5 中式蘭花竹棚架呈現自然質樸美感(賴進益 攝)
